Kuntotutkimusraportti Ilmanvaihtojärjestelmät

KJ Ståhlbergin koulu Haapajärvi 2.4.2020

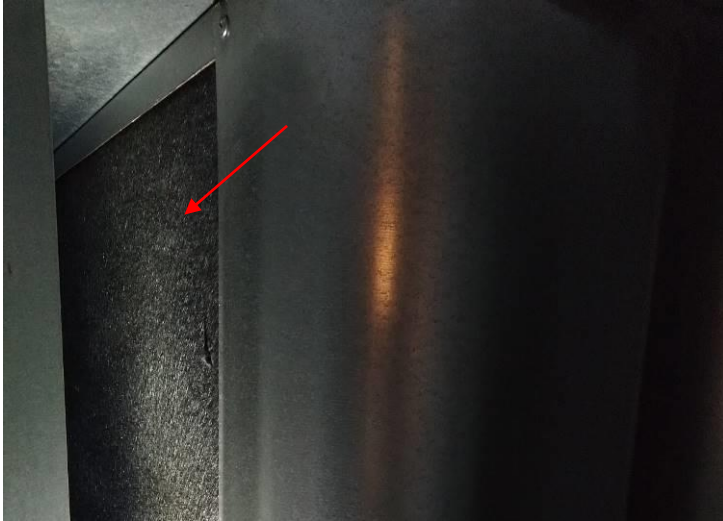
Tuloilmakammioiden äänenvaimenninlamellien pinnat olivat asiallisessa kunnossa mutta harsopinnoitteen alla on mineraalivillaa. Silmämääräisesti tarkasteltuna tuloilmakammioiden tasopinnot olivat siistit. Tulo -ja poistoilmakammioiden pinnoitteena on reikäpelti ja sisällä pinnoitettu mineraalivillaeriste.

Kuva 9. Äänenvaimenninlamelleissa harsopinnoite

- Tuloilmakammioiden saneeraus, villamineraalilevyjen poistaminen ja korvaavaksi materiaaliksi esim. polyesteripohjainen eristelevy.
- Myös poistoilmakammioiden saneeraus suositeltavaa pyöriväkennoisessa iv-koneessa

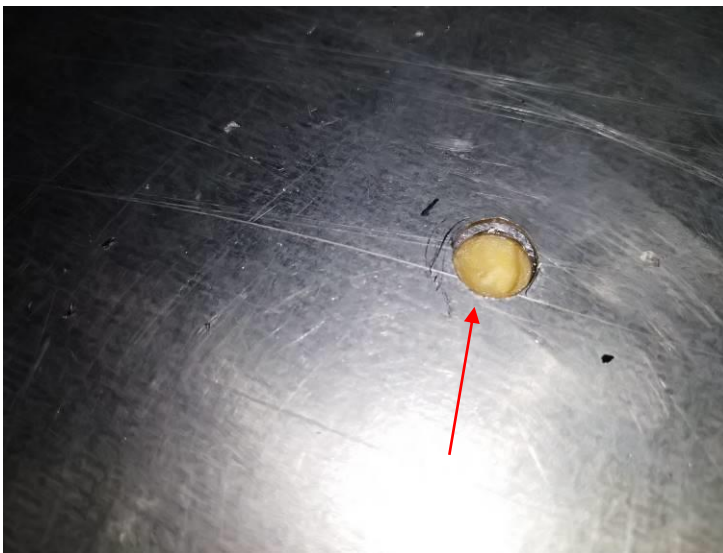
Kuva 10. Tarkistusreiästä havaittavissa mineraalivillaa lamellien sisällä.

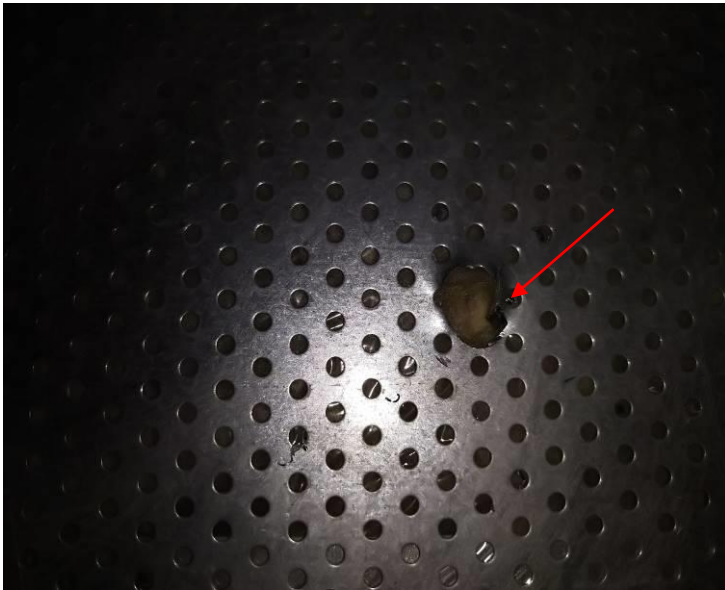
Kuva 11. Tuloilmakammiossa reikäpelti ja sen alla mineraalivillaeriste.

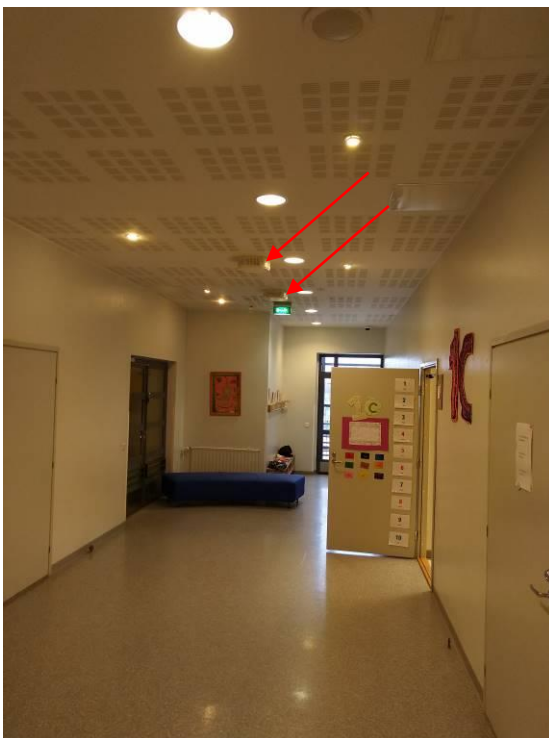
Luokkien käytävien ilmanvaihto erittäin puutteellinen tulopäätelaitteiden sijoittelun ja tyyppien sekä pienien ilmamäärien vuoksi. Yleispoistoa käytävillä ei ole ollenkaan, wc-poistot toimivat näiden tilalla ja ovat myös riittämättömiä ilmamääriltään.

Kuva 12. Käytävät ovat ilmanvaihtoratkaisultaan puutteelliset

- Eriyttämistilojen ilmanvaihdon muutokset
- Käytävien ilmanvaihdon parantaminen
- Ruokalatilän päätelaitemuutokset
- Ilmanvaihtojärjestelmän puhdistaminen (kiinnitettävä erityistä huomiota moottorisälepelien, säätöpelien asentojen ja OKE / SET poisto sekä tuloilmaventtiilien kuristusosien pitämiseen ennallaan ja paikkojen säilyttämiseen)

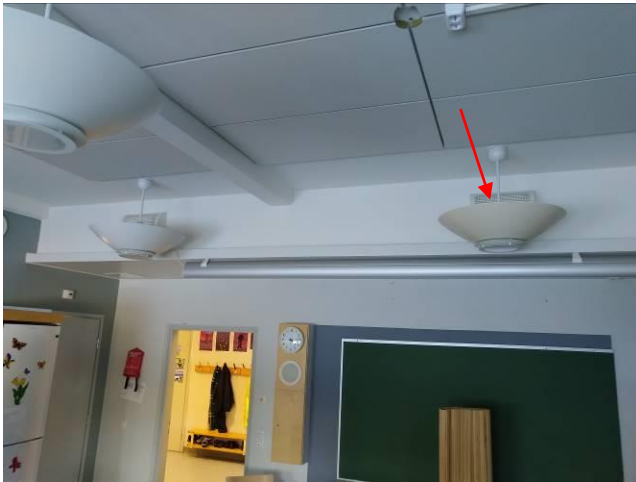
Luokkatiloissa olevat OKE-200 päätelaitteet (ks. kuva 5) eivät ole optimaalisia luokan tuloilman jaottelun kannalta. Merkkisavulla tarkastelemalla havaittiin, että selvästi luokan keskiosa jää ns. katvealueelle. Tuloilma huuhtelee luokkatilaa tehokkaammin vasta luokan ikkunaseinän kohdalla (päätyseinä tulopäätelaitteisen sijoitteluun nähden) ja kun poistot ovat pääasiassa sijoitettu myös samalle seinälle, ilma ei enää kierrä takaisin luokkaan.

Kuva 13. OKE-200 tuloilmapäätelaitteet joissa osa ilmasta törmää edessä oleviin valaisimiin

- Kiinnitettävä erityistä huomiota oikeaan suodatintyyppin valintaan sekä tulossa että poistossa, tiivistykset mukaanlukien.
- Luokkien tuloilmapäätelaitteiden vaihtaminen Eagle Ff tyyppisiin suunnattaviin tuloilmapäätelaitteisiin ja tulorunkojen jatkaminen päätelaitteille, niin että ilma jakaantuu luokkaan paremmin.

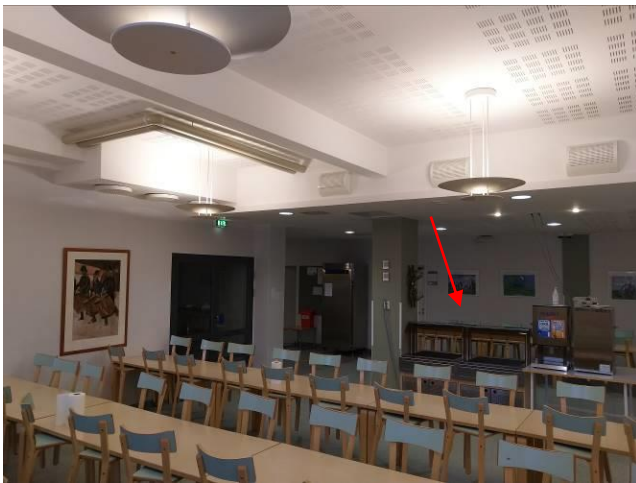
Kuva 14. Ruokalassa osa tilasta jää katvealueeseen tuloilman osalta

Ruokalatilassa osa tilasta jää ns. katvealueeseen tuloilman huuhtelun osalta. Päätelaitteita tulee lisätä tälle alueelle.

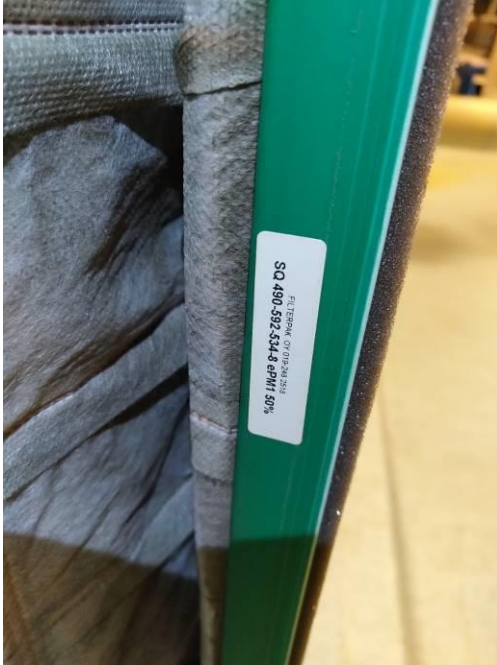
Tarkasteluhetkellä tulo- ja poistoilmasuodattimet olivat likaiset. Lisäksi poistopuolella oli väärät suodattimet (F7 tulo puolen suodattimet)

Kuva 15. Tulosuodatin F7

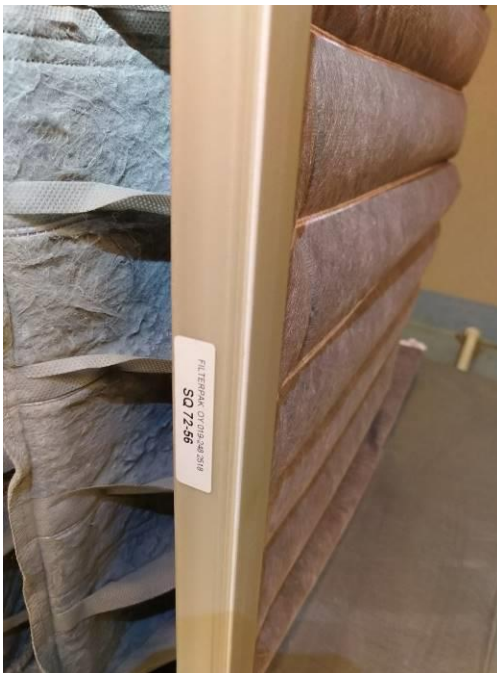
Kuva 16. Väärä poistosuodatin (F7 tulosuodatin)

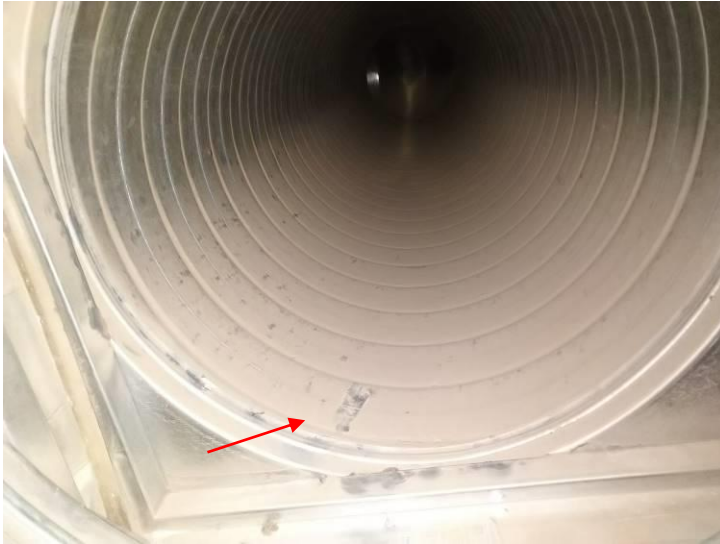
Tulo- ja poistokanavistoissa havaittiin likaantumista, poistokanavistossa huomattavasti enemmän (ks. kuva 11) Merkittäviä tiiveysongelmia ei havaittu, niiltä osin mitä päästiin tarkistamaan. Kanavistossa on pitkiä nousukuiluja joiden tiiveyttä ei pääse tarkastamaan. Myös koneen suodatinkammiot olivat hyvin tiivistettyjä ja suodattimien mukana toimitettiin asianmukaiset tiivisteet.

Kuva 17. Poistoilmarunkokanavassa havaittavissa pölyä pyyhkäisymenetelmää käyttäen.

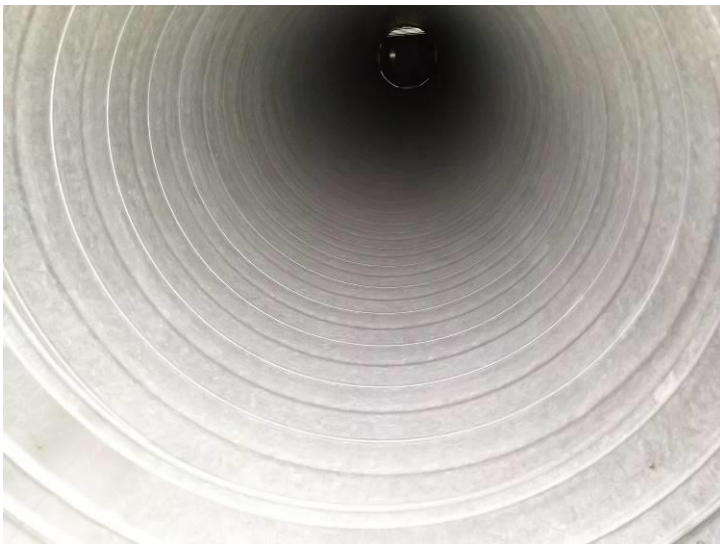
Kuva 18. Tuloilmarunkokanavassa ei havaittavissa pölyä pyyhkäisymenetelmää käyttäen.

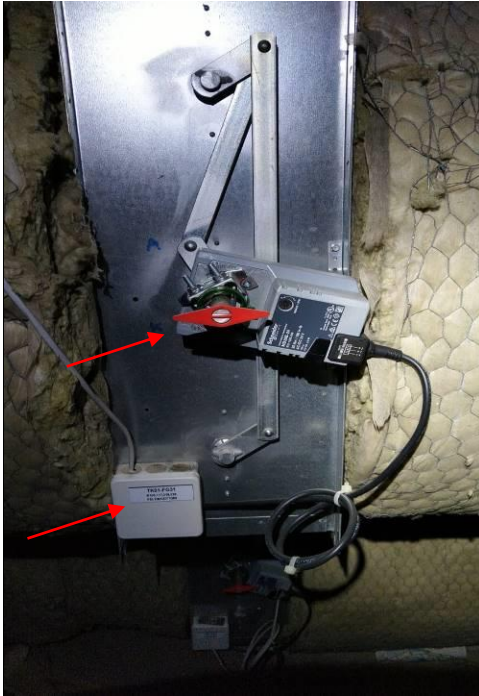
Kuva 19. Luokkien K120, 121, 122, 123, 222, 224 tulon ja poiston sektoripeltissä väärä positio merkintä, lisäksi aiemmin säätöpelteinä toimineita sektoripeltejä ei oltu rajoitettu mitenkään automaattiosaneerauksen jälkeen.

Runkomääriä ja luokkien ilmamääriä tarkistettaessa havaittiin, että luokkatiloihin K120, 121, 122, 123, 222, 224 menevään runkoon ilmamäärät ovat kasvaneet huomattavasti ja osa poistorungoista oli taas ilmamääriltään vajaita (johtuen poiston vajaasta kammiopaineesta).

- Ilmamäärien tarkastus ja säätö puhdistustöiden jälkeen
- Automaatioasetusten tarkastus:
 - Tarkistettava että grafiikalla näkyvät FG11, FG31 ja FG12 ja FG32 moottoripeltien positiot ovat määritetty oikeille pelleille ja toimivat automaatioissa näiden vaikutusalueiden mukaisesti.

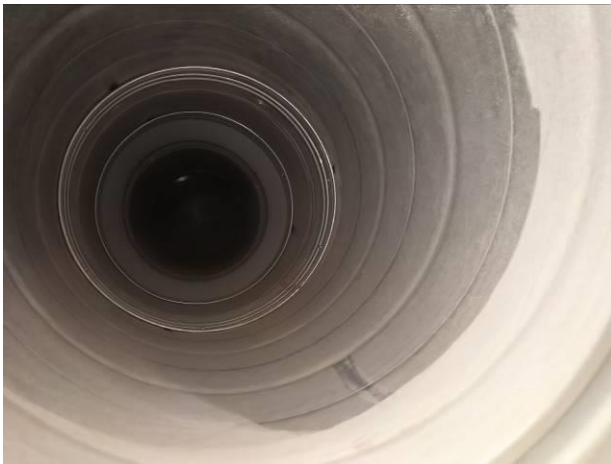
Kuva 33. Poistokanavistossa havaittavissa pölykertymää, pyyhkäisymenetelmää käyttäen

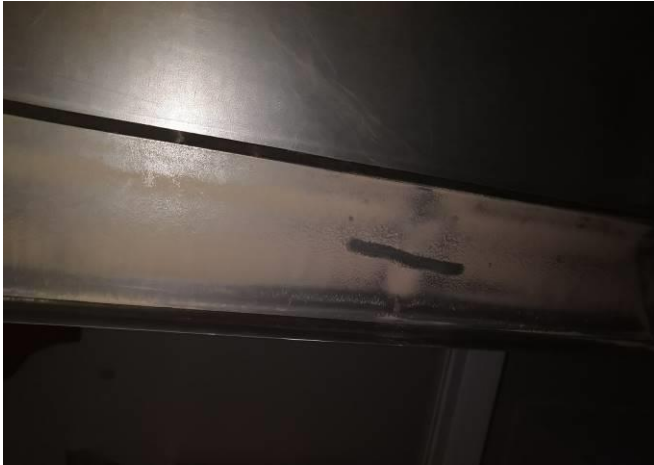
Kuva 35. Vuotoa havaittavissa teknisen työn poistosuodatuksessa

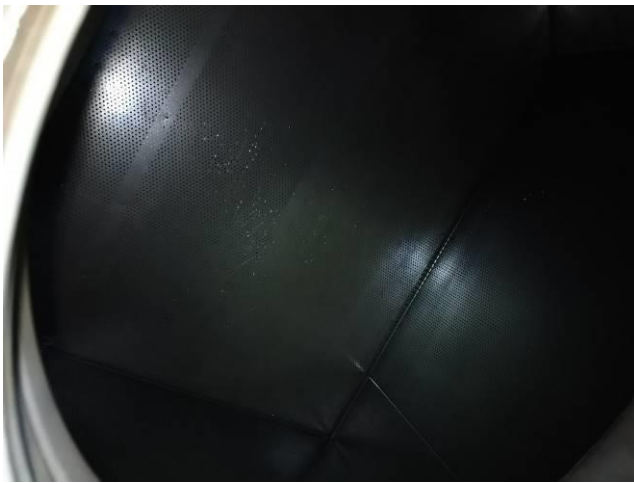
Kammioiden äänenvaimenninlamellien pinnat olivat asiallisessa kunnossa, eikä niissä havaittu rikkoutumia. Sekä tulo että poistoilmakammioiden äänenvaimennuslamelleina toimii mineraalivillaeriste joka on harsolla pinnoitettu. Kammioissa on reikäpelti sen alla ja harsopinnoitettu mineraalivillaeriste.

Kuva 51. Tuloilmakammiossa reikäpelti ja alla harsopäällysteinen mineraalivillaeriste

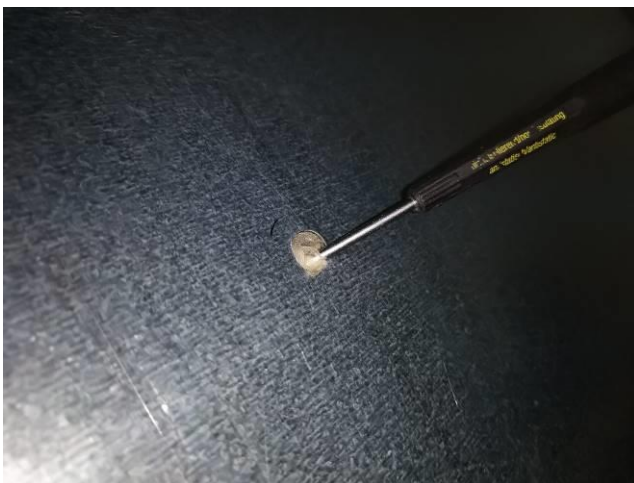
Kuva 52. Äänenvaimennuslamellien sisällä mineraalivillaa

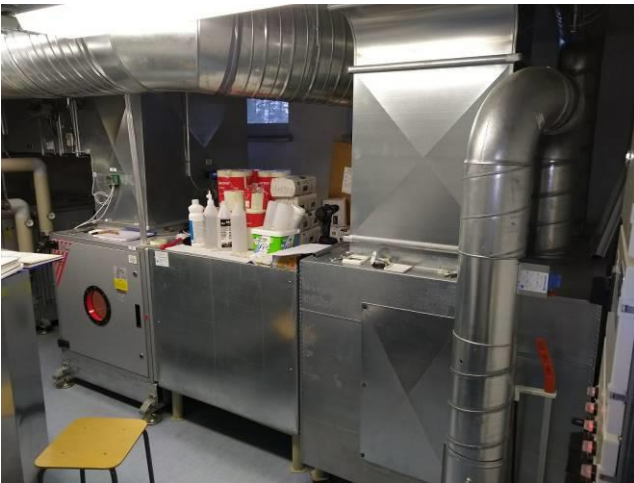
Kuva 54. Poistopuolella ei ole omaa suodatinta. Osa poistoilmasta kierrätetään takaisin tuloilmaan ja suodatetaan tuloilmasuodattimen läpi.

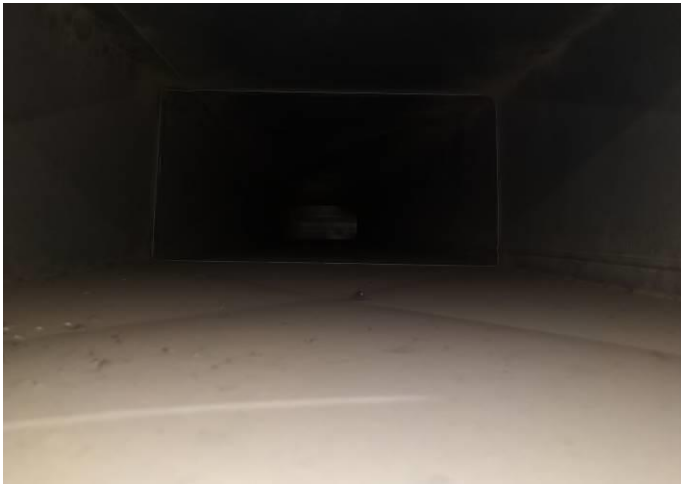
Kanavisto oli likaantunut varsinkin poiston osalta melko runsaasti. Myös puhallinkammioissa oli likaantumista havaittavissa.

Kuva 55. Poistoilmarunkokanava oli päässyt selkeästi likaantumaan.

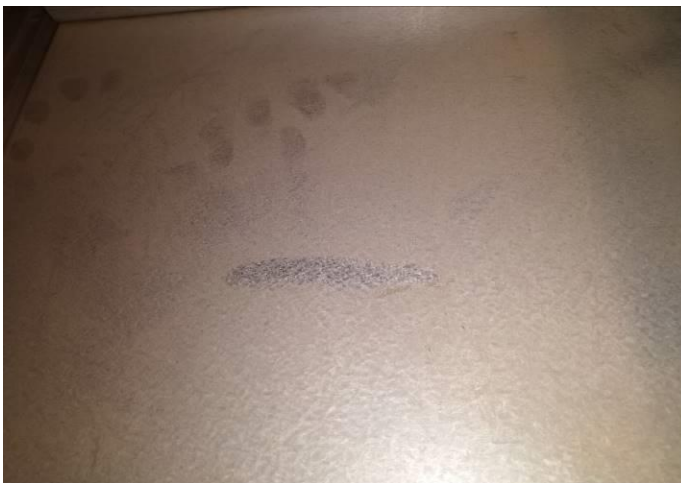
Kuva 56. Poiston puhallinkammiossa likaantumista havaittavissa.

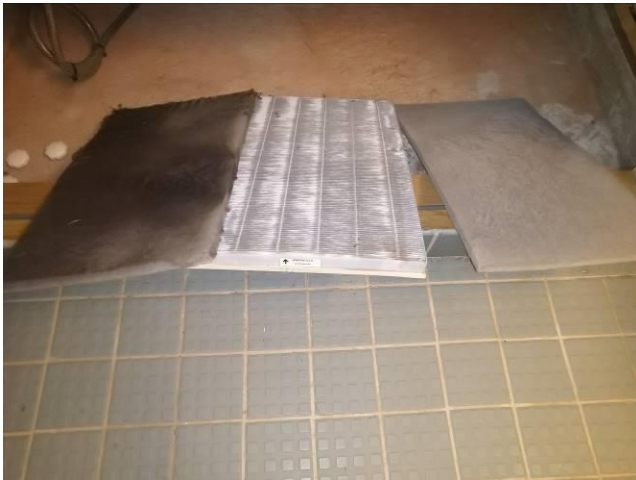
Tulo- ja poistorungoissa olevat äänenvaimentimet ovat sisäosaltaan reikäpeltiä ja vaimennusmateriaalina on käytetty mineraalivillaa. Iv-kone on iäkäs ja näiden koneiden pakkasenkestävyys on kokemuksesta erittäin heikkoa. Kone menee herkästi sulatukselle jo pienemmilläkin pakkasilla ja tällöin tuloilmapuhallin sammuu kokonaan, aiheuttaen kovan alipaineen tiloihin. Suodatinvaihtoväli on tähän koneeseen liian pitkä, sillä jo alle 6 kk vanhat suodattimet olivat jo tukkeutuneet pahasti (vaihtoväli 12kk)

Kuva 64. Suodattimet olivat tarkistushetkellä erittäin likaiset

- Iv-koneen uusiminen suositeltavaa
- Suodatinvaihtovälin muuttaminen max 4kk – 5kk
- Tuloilman haaroittaminen erillistiloihin ja uusien pääteletteiden asennus
- Villaa sisältävien äänenvaimentimien vaihtaminen nykyaikaisiin
- Ilmanvaihtojärjestelmän puhdistus
- Ilmamäärien tarkastus ja säätö puhdistustöiden jälkeen
- Automaatioasetusten tarkastus:
 - Tulolämpötilan hienosäätö

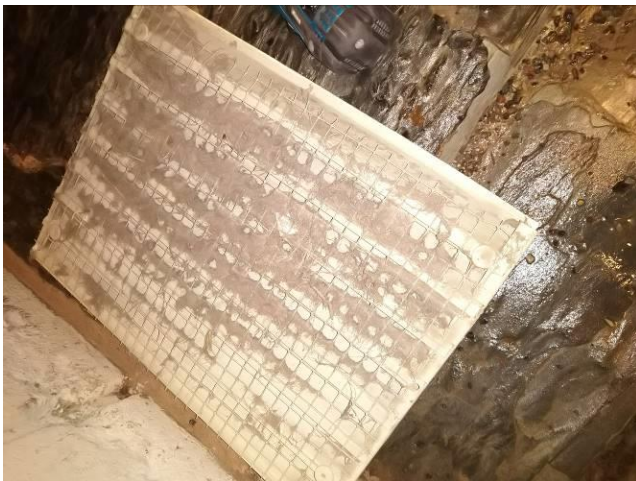
Kuva 65. Myös raitisilmasäleikkö oli likaantunut huomattavan paljon

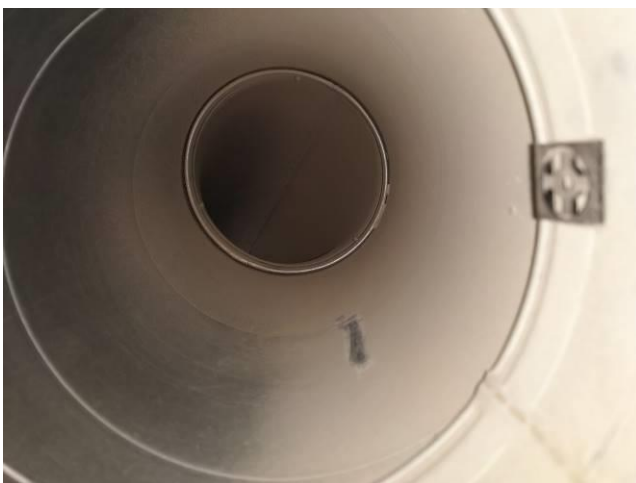
Kuva 66. Poistoilmakanavistossa pölykertymää

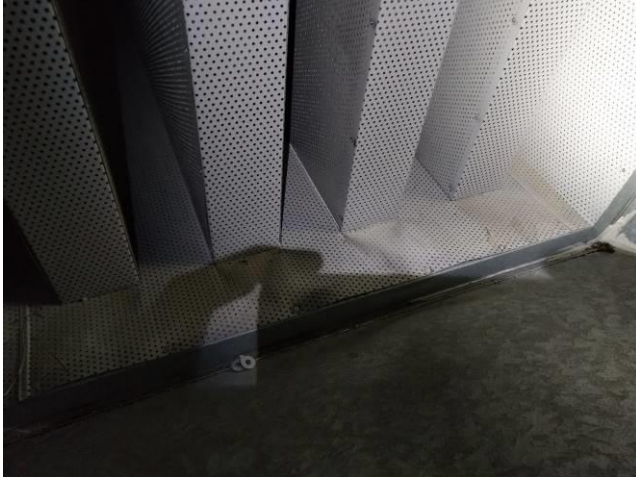
Kammioiden äänenvaimenninlamellit toteutettu reikäpelleillä ja ovat hyvin vanhoja. Reikäpellin sisältöä tutkittaessa havaittiin, että osa villasta on ilmeisesti hapertunut ajan myötä pois ja päätynyt myös kanavistoon. Tuloilmakammioissa on reikäpelti ja sen alla harsopinoitettu mineraalivilla.

Kuva 74. Äänenvaimenninlamelleita tulopuolen kammiossa

- Tulopuolen äänenvaimennuslamellien ja eristeiden uusiminen
- Iv-koneen luukkujen tiivistys ja korjaus
- Suodatinkiskojen uusiminen ja tiivistys
- Tulopuolen suodattimien vaihto F7 suodatustasoon
- Poistosuodattimien pussien pituuden kasvattaminen
- Sulkupeltien toiminnan tarkistus
- Remmien, kuluneiden hihnapyörien uusiminen ja linjaus

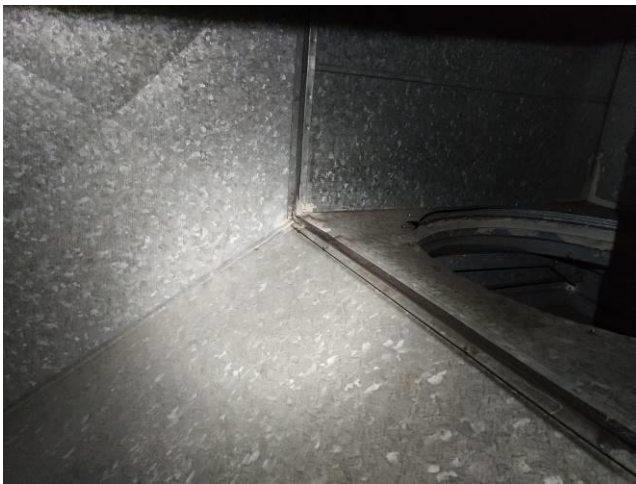
Kuva 75. Tulopuolen lamelleiden jälkeinen kammio ilman eristeitä.

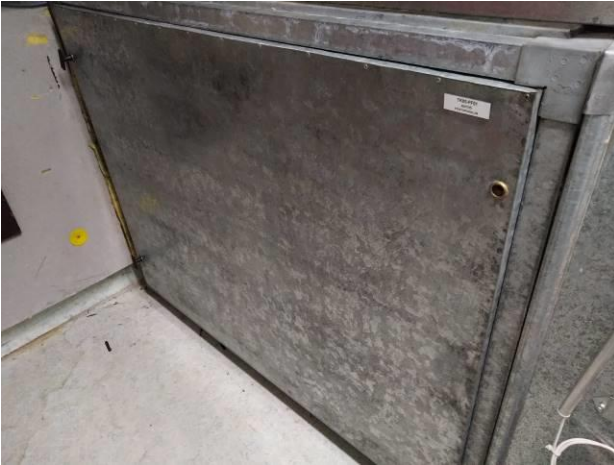
Kuva 76. Poistopuhaltimen luukun kiinnitys heikko ja osittain rikki

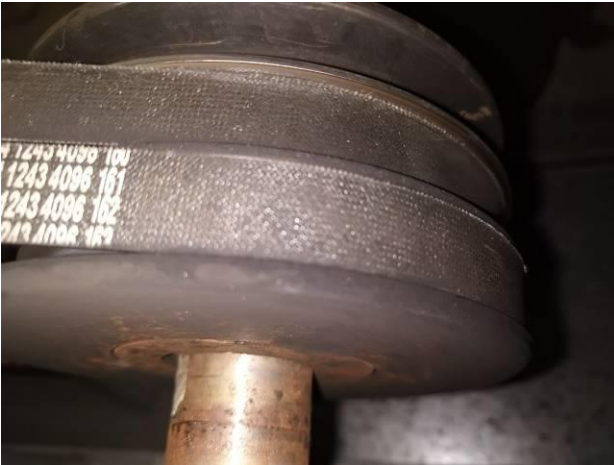
Kuva 77. Hihnat olivat osittain löysällä ja erittäin kuluneet

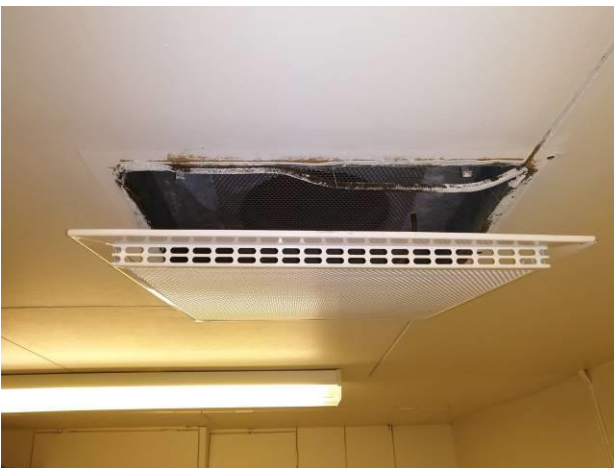
Kuva 78. Toimiston tulopäätte heikossa kunnossa tiivistyksien osalta

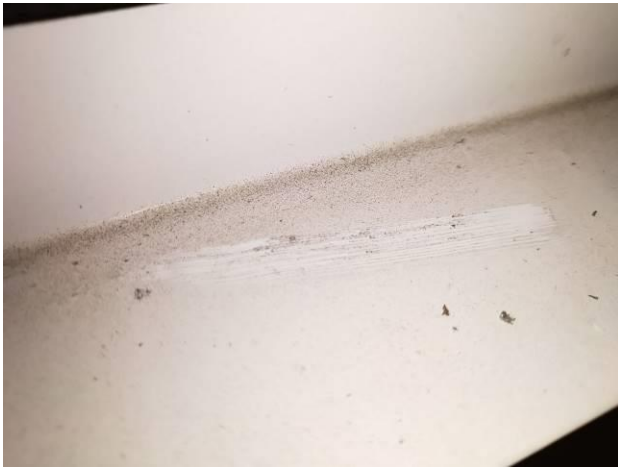
Kuva 79. Tulopäätelaitteissa havaittavissa likaantumista

- Tulopäätelaitteiden mineraalivillaeristeiden vaihto polyesteripohjaisiksi
- Ilmanvaihtojärjestelmän puhdistus
- Ilmamäärien tarkastus ja säätö puhdistustöiden jälkeen
- Automaatioasetusten tarkastus:
 - Tulolämpötilan hienosäätö

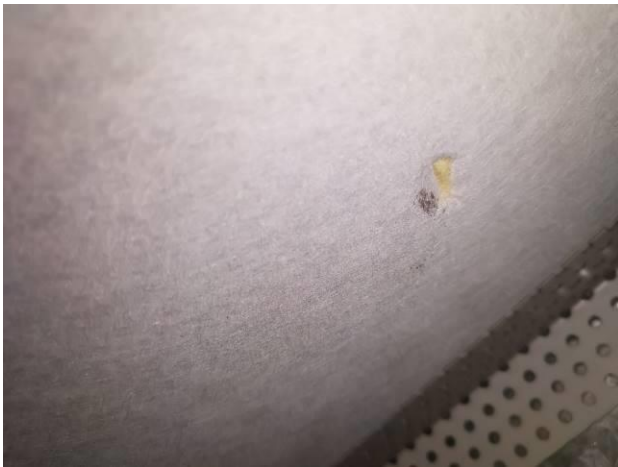
Kuva 80. Keittiön tulopäätelaitteissa harsopinnoitettu mineraalivillaeriste

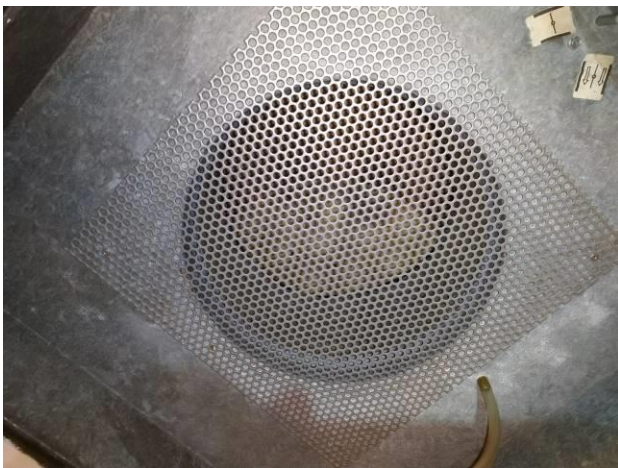
Kuva 81. Keittiön toimiston tulopäätelaitteessa hankala rakenne puhdistusta ajatellen
