Kuntotutkimusraportti Ilmanvaihtojärjestelmät

KJ Ståhlbergin koulu Haapajärvi 2.4.2020

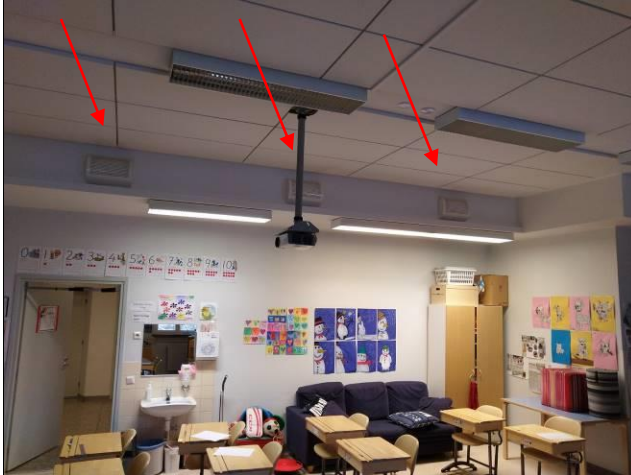
Kuva 6. OKE-200 tuloilmapäätelaitteet luokkatilassa

Luokkatiloissa olevat OKE-200 päätelaitteet (ks. kuva 5) eivät ole optimaalisia luokan tuloilman jaottelun kannalta. Merkkisavulla tarkastelemalla havaittiin, että selvästi luokan keskiosa jää ns. katvealueelle. Tuloilma huuhtelee luokkatilaa tehokkaammin vasta luokan ikkunaseinän kohdalla (päätyseinä tulopäätelaitteisen sijoitteluun nähden) ja kun poistot ovat pääasiassa sijoitettu myös samalle seinälle, ilma ei enää kierrä takaisin luokkaan.

- Tuloilmakammioiden ja äänenvaimennuslamellien saneeraus ja eristeiden vaihto polyesteripohjaiseen eristeeseen
- Tulopäätelaitemuutokset luokkatiloihin ja käytäville
- Ilmanvaihtojärjestelmän puhdistus
- Ilmamäärien tarkastus ja säätö puhdistustöiden jälkeen
- Automaatioasetusten tarkastus:
 - Sektoripeltien toiminnan tarkastus ja positioiden tarkistus automaation ja sektoripellin välillä.
 - Tuloilman lämpötilan hienosäätö

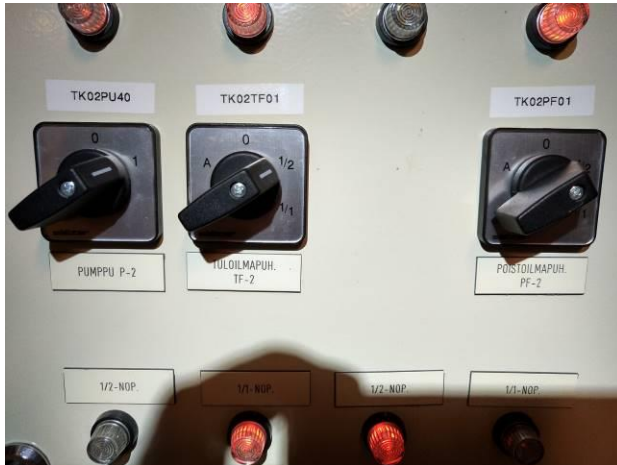
Kuva 25. TK02 on toteutettu 2-nopeus tekniikalla

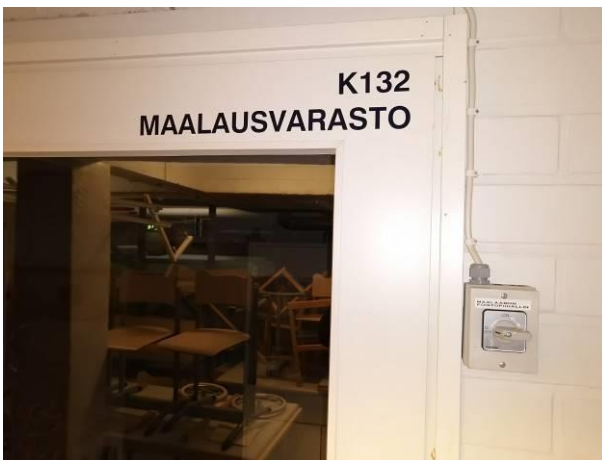
Kuva 31. Maalausvaraston poisto toimii käsikytkimellä erillisellä poistopuhaltimella.

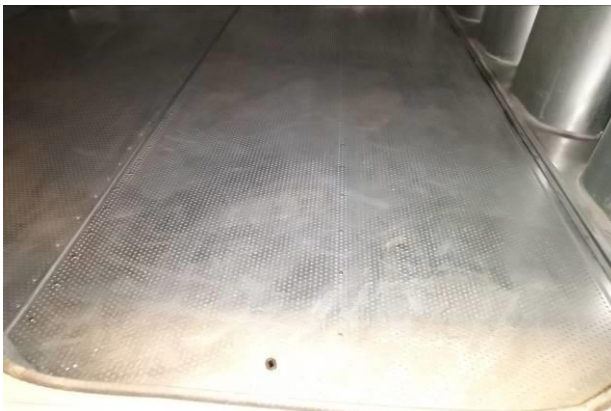
Kuva 34. Koneen tuloilmakammiossa reikäpelti ja alla mineraalivillaeriste

- Tuloilmakammioiden ja äänenvaimennuslamellien saneeraus ja eristeiden vaihto polyesteripohjaiseen eristeeseen
- Tulopäätelaitemuutokset luokkatiloihin
- Paineohjauksen ja taajuusmuuttajien asentaminen koneeseen
- Ilmanvaihtojärjestelmän puhdistus
- Ilmamäärien tarkastus ja säätö puhdistustöiden jälkeen
- Automaatioasetusten tarkastus:
 - Tuloilman lämpötilan hienosäätö

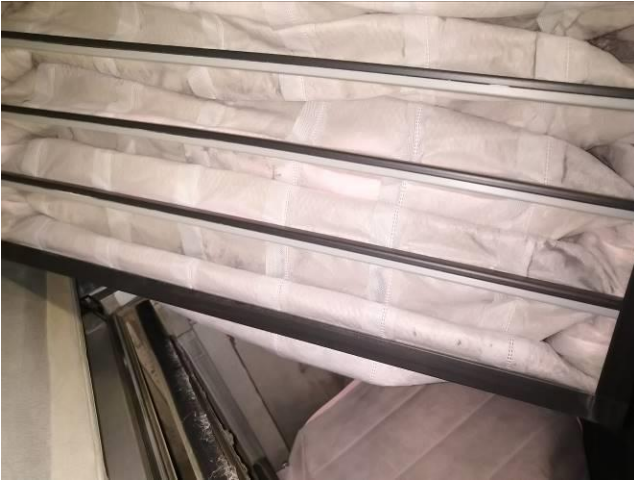
Kuva 53. Tuloilmasuodatin oli tarkasteluhetkellä kohtalaisen puhdas

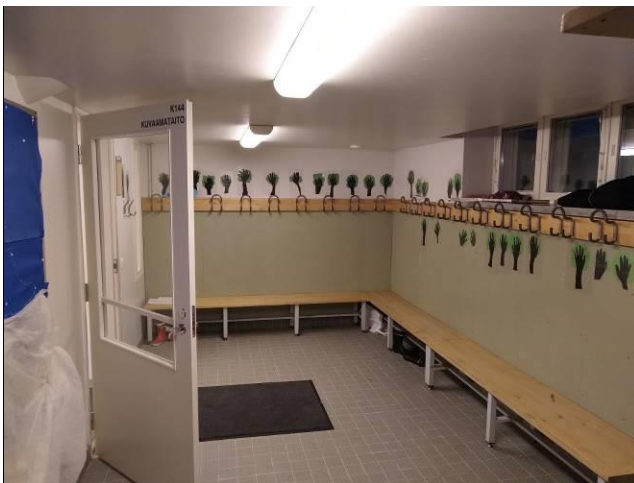
Kuva 59. Kerhotilaan kuljetaan eteistilan kautta jossa sijaitsee myös iv-kone

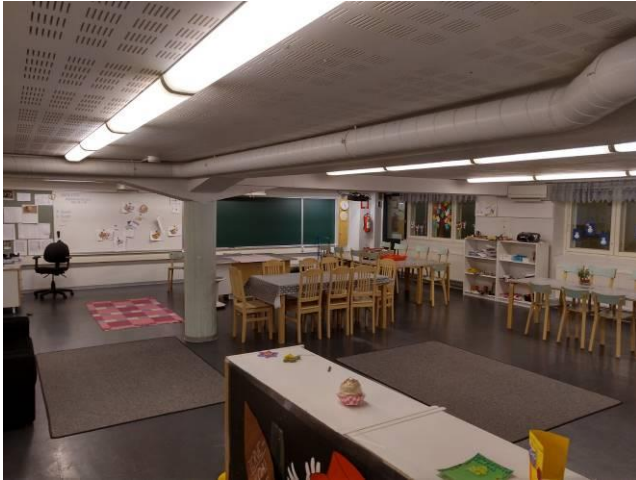
Kuva 60. Kerhotilaa, kanavistot ovat osittain näkyvissä.

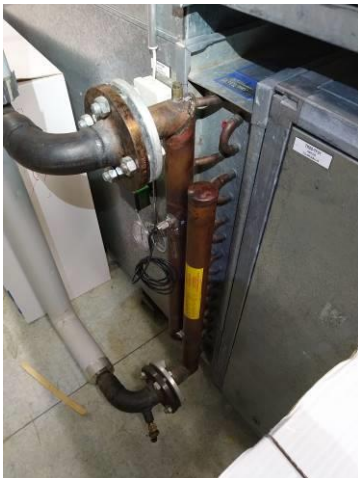
Kuva 69. TK5 LTO jälkilämmityspatteri

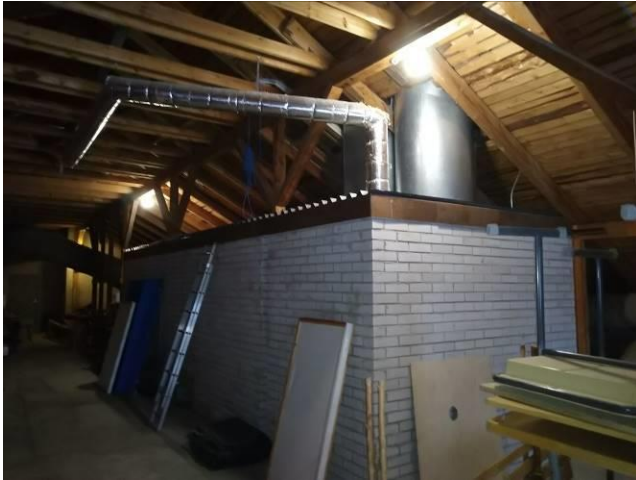
Kuva 70. TK05 on sijoitettu erilliseen muurattuun tilaan ullakolle

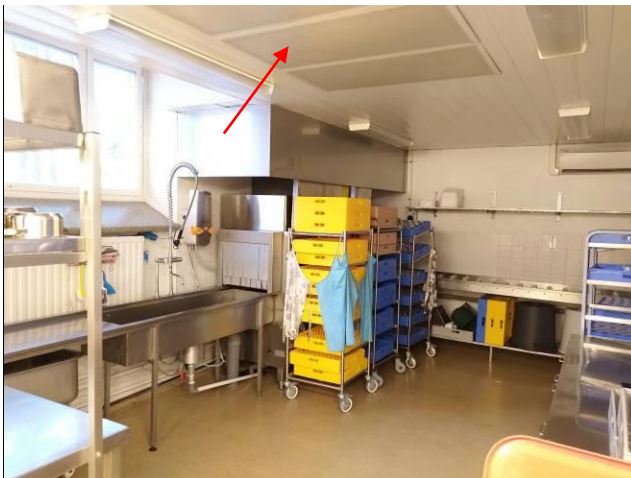
Kuva 71. Keittiön tuloilmapäätelaitteita katossa (merkitty nuolella) ja tiskaushuuva

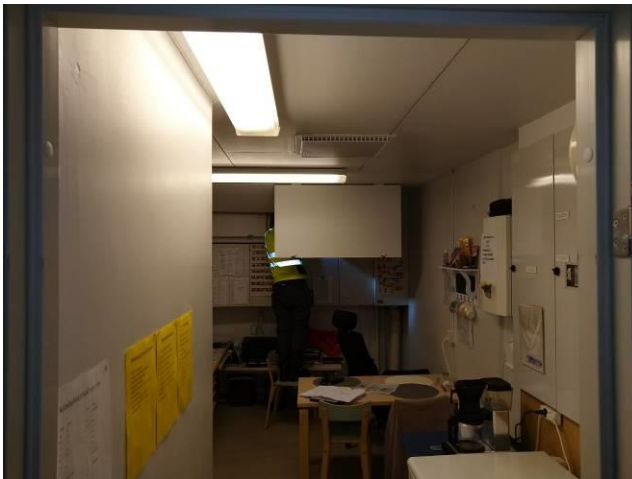
Kuva 73. Toimistotila ja tulopäätelaite. Kattoluukku vanhalle käytöstä poistetulle iv-koneelle
