1. kaupunginosan, Ronkaalan
asemakaavan muutos
korttelin 215 tontit 1-3 (Kaunisto)

Kaavaselostus

Haapajärven kaupunki
Sweco Finland Oy

Rakennustekninen kuntotutkimus ja kustannusarvio

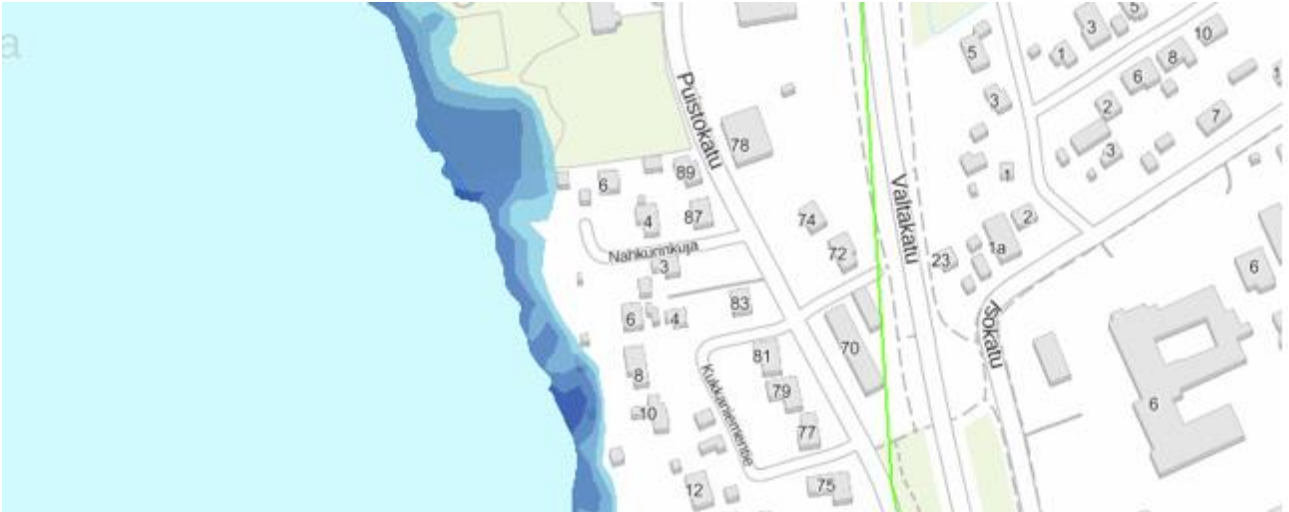
Kerran sadassa vuodessa toistuva vesistötulva (1/100a) ulottuu noin sadan metrin päähän suunnittelualueesta (Kartta Tulvakeskuksen tulvakarttapalvelu).

Suunnittelualue on noin 4 metriä Haapajärven vedenpintaa ylempänä. Haapajärven vedenpintaa säännöstellään Oksavan voimalaitoksen padolla. Tulvakeskuksen tulvakartta-aineiston mukaan edes kerran tuhannessa vuodessa toistuva vesistötulva ei ulotu suunnittelualueen välittömään läheisyyteen. Kerran sadassa vuodessa toistuvan tulvan alue ulottuu noin sadan metrin etäisyydelle suunnittelualueesta.

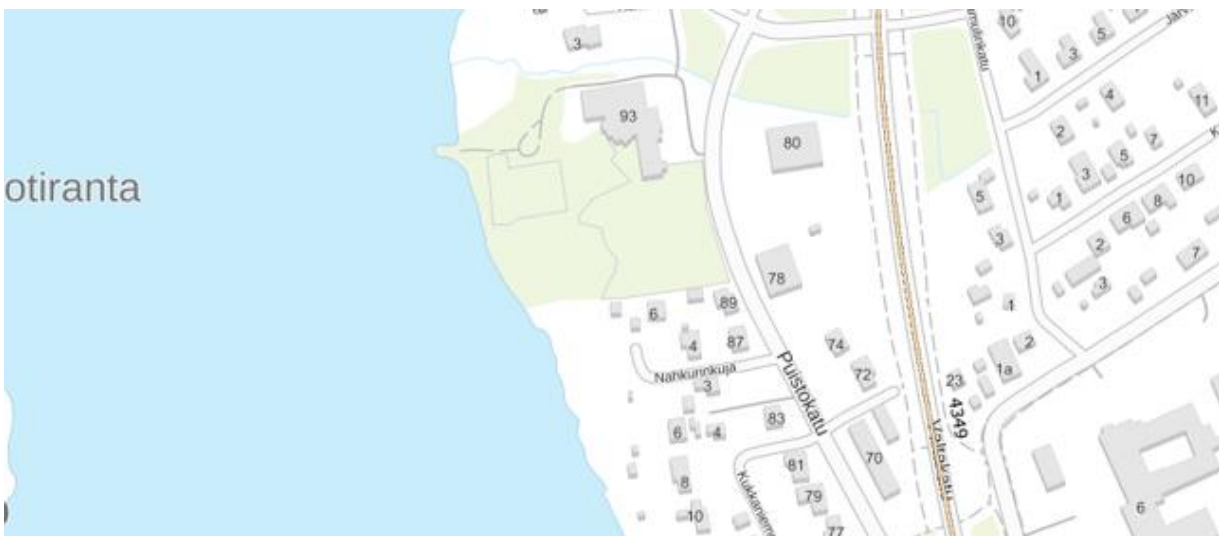
Liikennemäärät Valtakadulla suunnittelualueen kohdalla 2022. (Kartta Väylävirasto, Liikennemääräkartat)

Suunnittelualue ei sisällä katualueita. Suunnittelualueen itäpuolella on Kalajoelta Iisalmeen kulkeva valtatie 27 (Valtakatu), jonka liikennemäärä vuonna 2022 suunnittelualueen kohdalla on väyläviraston liikennemääräkartan mukaan ollut 4349 autoa vuorokaudessa. Valtakadun ja suunnittelualueen tontin välissä sijaitsee kapea viheralue. Suunnittelualueen länsipuolella kulkee Puistokatu, joka noudattaa vanhaa Nivalaan johtaneen maantien linjausta. Puistokatu on pitkä valtatie 27 suuntainen keskustaajaman sisäinen kokoojakatu, johon taajaman palvelut ja jokivarren asutus tukeutuvat. Osalla asutusta on Puistokadulle suorat liittymät. Ajoyhteys suunnittelualueelle on Puistokadun puolelta. Valtakadun molemmin puolin kulkevat yhdistetyt pyöräilyn ja kävelyn väylät, joita yhdistää Valtakadun alittava alikäytävä noin 150 metrin päässä suunnittelualueesta etelään.

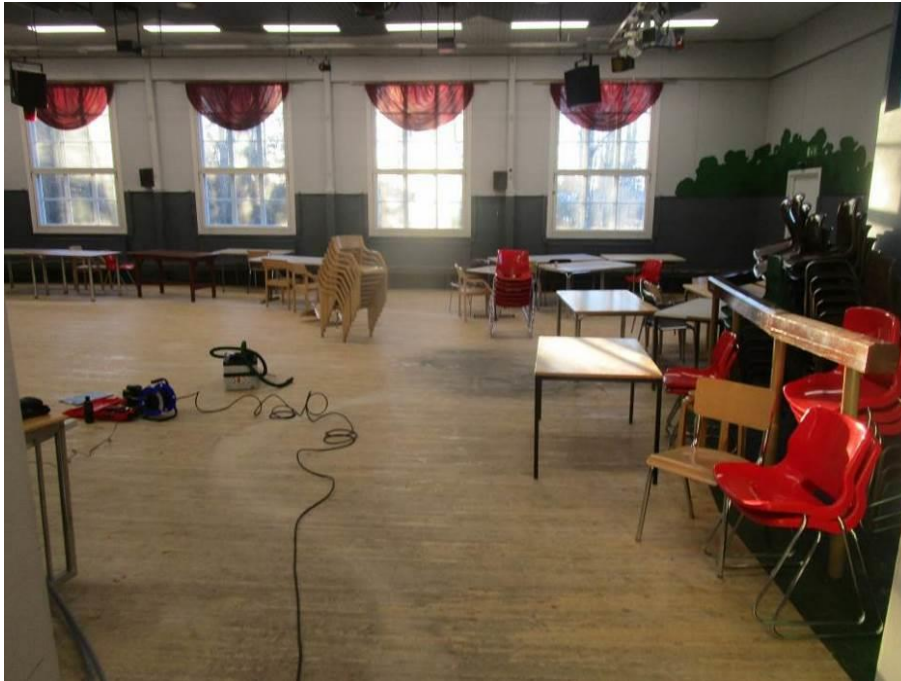
Kuva 1. Yleiskuva salista.

Rakennuksen alapohjarakenne alkuperäisellä osalla on puurakenteinen (AP1), joka on notkahtanut salin puolelta. Lattia avattiin salista (RA 1), jotta rakenteen tekninen toteutus ja notkahtamisen syy saataisiin selvitettyä. Alapohjassa on 40 cm koolaus ja eristyksenä on sammalta ja turvetta. Eristys on asennettu täytepohjalaudoituksen päälle. Eristykset poistettiin kauttaaltaan tutkitulta osalta. Lattianiskoissa ei ollut lahovaurion asteella olevaa vauriota, mutta rakenteessa oli mikrobiperäinen haju.

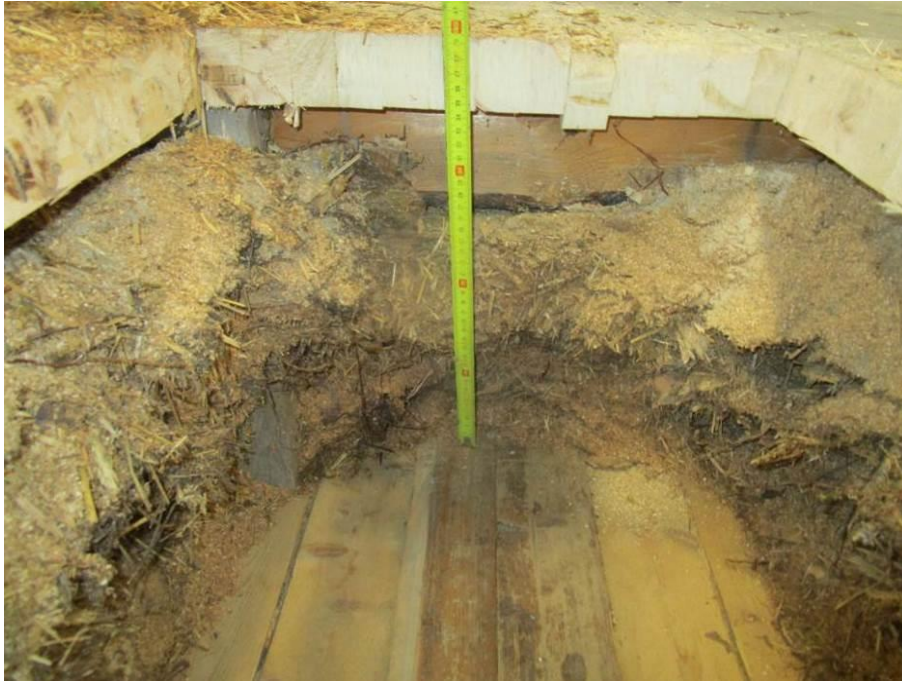
Kuva 3. Yleiskuva alapohjarakenteesta.

Tuuletustilan kautta otetuissa kuvissa voitiin havaita, että alapohjan kantavissa palkeissa on laajoja lahovaurioita ja puiden pinnassa on rihmastoa. Tuuletustilan maapohja on hienojakoista, joka on myös kapillaarisesti kosteutta nostavaa.

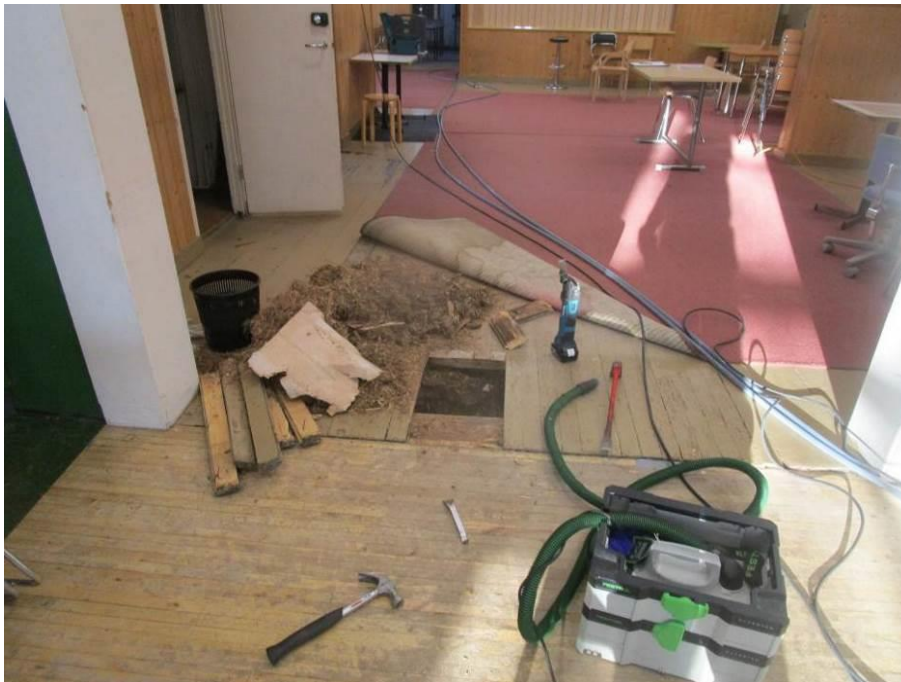
Kuva 7. Rakenneavaus aulasta.

Täytepohjan aluslaudat poistettiin avatulta osalta. Alapohjan palkistossa on voimakas rihmasto puun pinnalla ja puut ovat lahovaurioituneet laajasti. Täytepohjan aluslaudoitukset ovat paikoin lahonneet poikki.

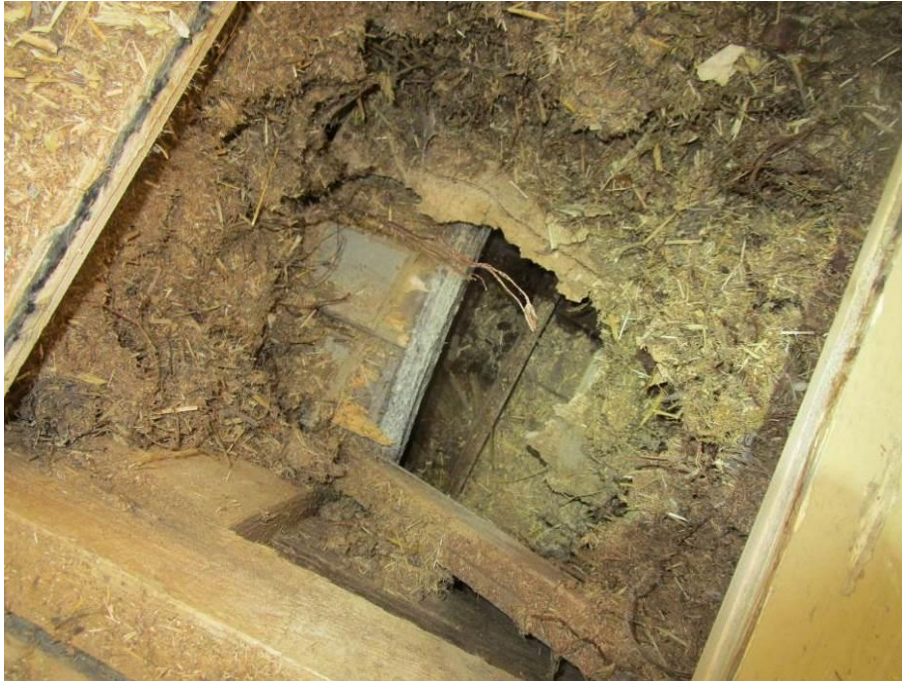
Kuva 8. Yleiskuva alapohjarakenteesta.

Maapohja on savinen, joka on märkää. Alapohjan kantavat palkit ovat salin lattian tavoin lahonneet, mutta lattia ei ole aulan osalta painunut.

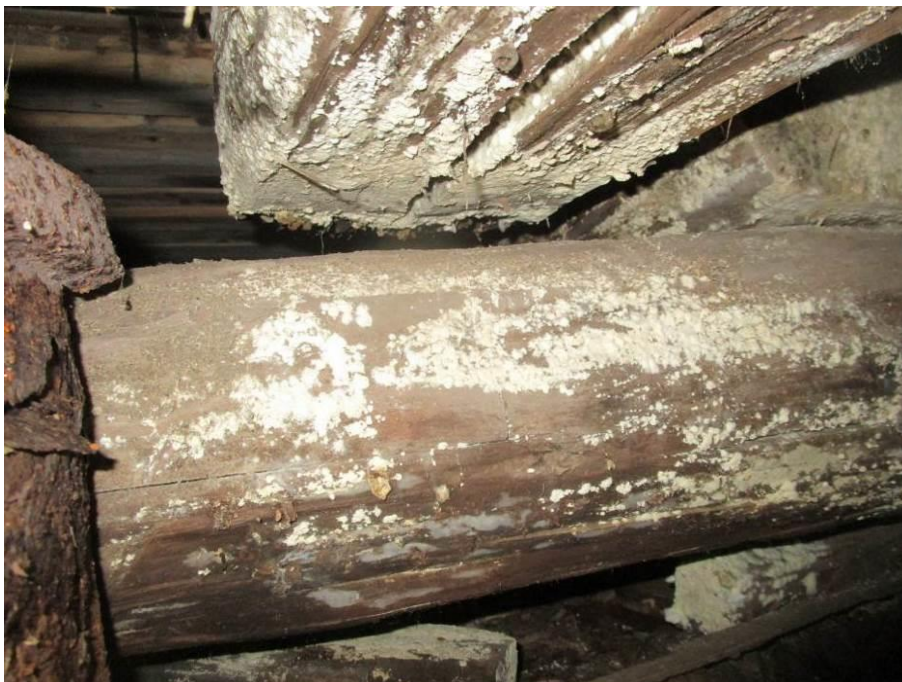
Kuva 9. Palkeissa voimakas mikrobikasvu.

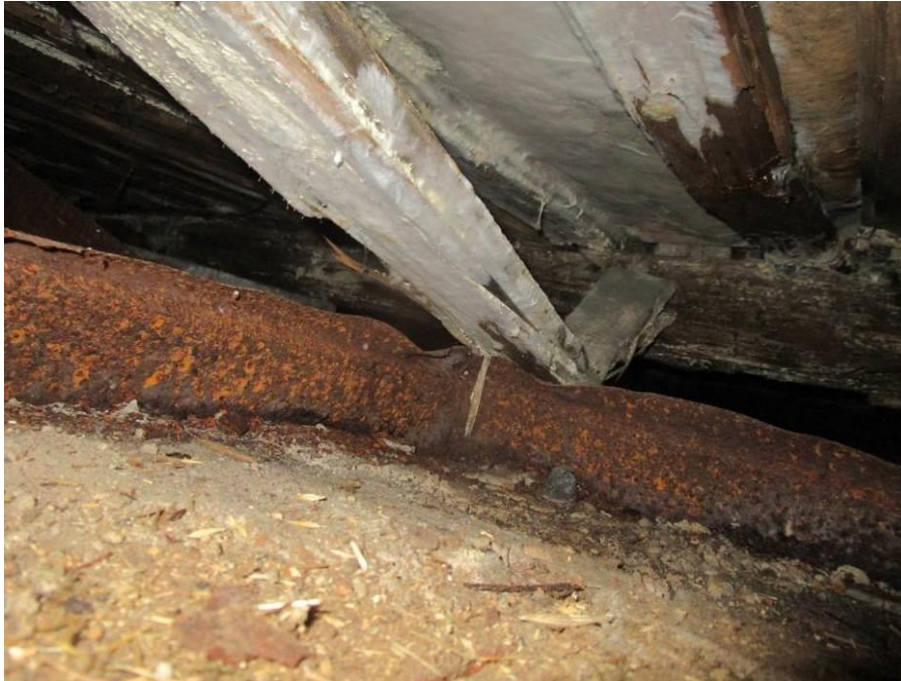
Kuva 10. Täytepohjalaudoissa lahovaurioita.

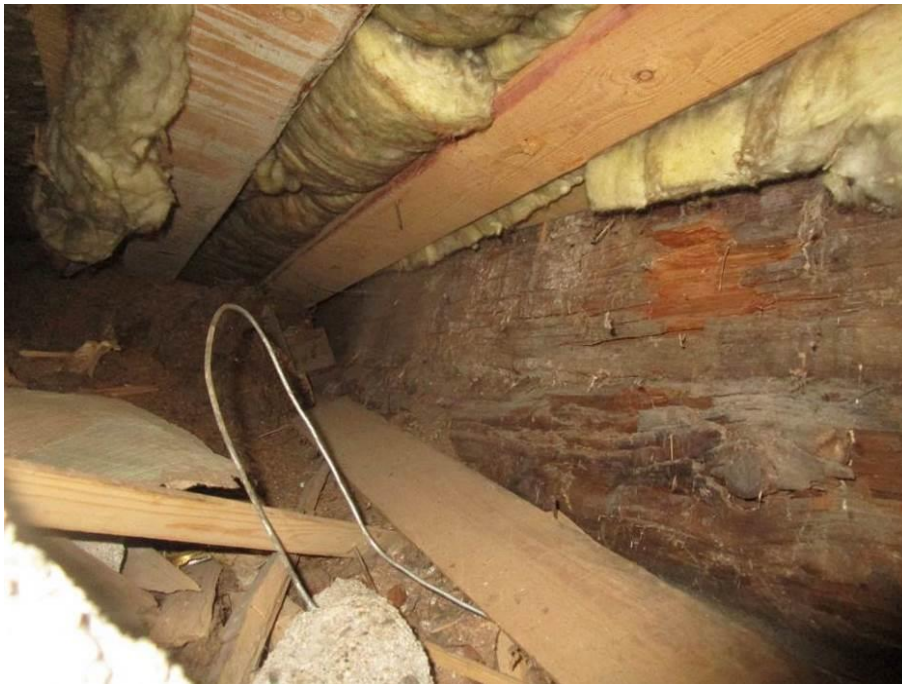
Kuva 12. Hirren pinta lahovaurioitunut.

Varaston oven kynnyksen kautta alapohja tarkastettiin rakenneavauksin. Avauksen kohdalla alapohjarakenne on hieman aiemmista poikkeava. Alapohjassa on mineraalivillaa eristyksenä. Rakenneavauksen kautta havaittiin, että kynnyksen alla oleva hirsi on pinnastaan lahovaurioitunut.

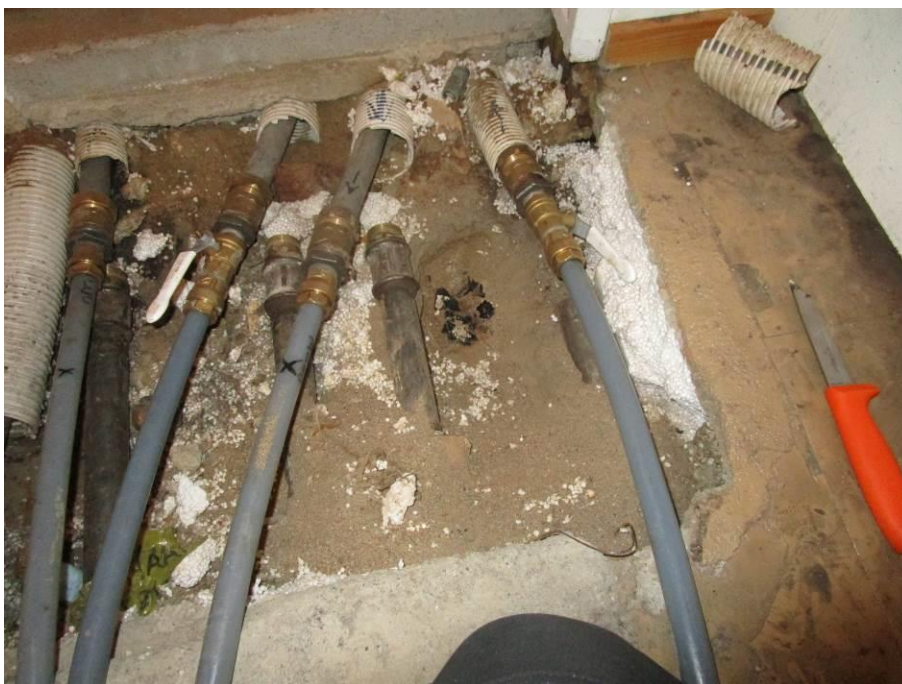
Kuva 13. LVI-putkistojen tarkastuskaivo

Bingosalin, keittiön, lämmönjakuhuoneen, wc-tilojen ja siivouskomeron osalla alapohjarakenne on betonirakenteinen (AP2). Lämmönjakuhuoneen edustalla olevan eteisen lattiassa on LVI-putkistojen tarkastuskaivo, jonka kautta havaittiin, että alapohjarakenne on ns. maanvastainen kaksoislaatta. Pohjalaatan alapuolisista maakerroksista tai lämmöneristeestä ei saatu tarkastuksessa varmuutta, mutta todennäköisesti pohjalaatta on valettu hiekan päälle. Tarkastuskai-vossa pohjalaatan päälle on asennettu bitumisively tai vastaavaa. Pintakosteuden tunnistimella tutkittaessa pohjalaatassa havaittiin kohollaan oleva kosteusarvoja, joka osaltaan viittaa maakosteuteen.

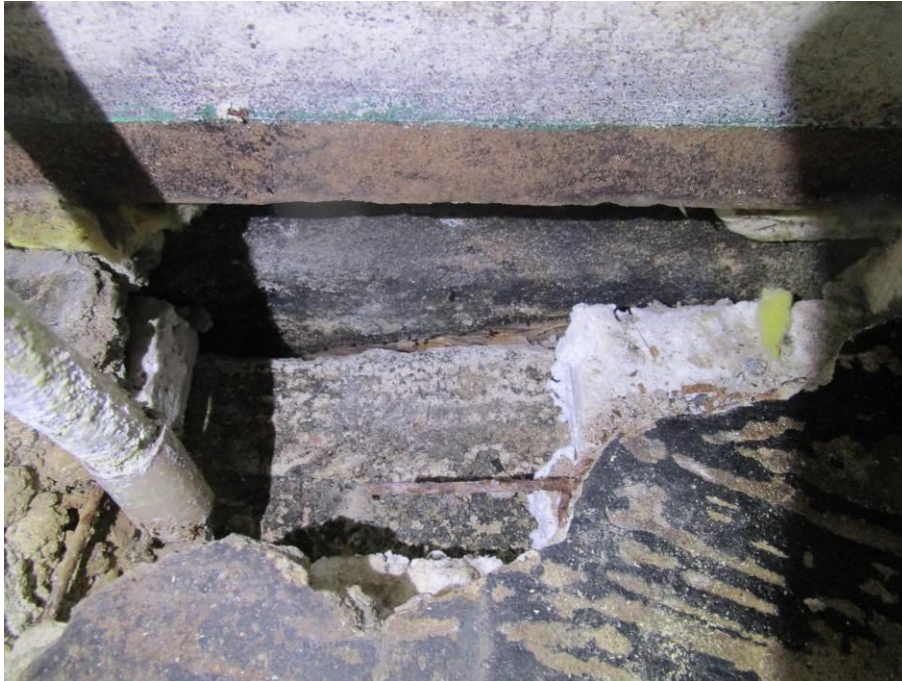
Kuva 14. Alapohjarakennetta bingotilassa

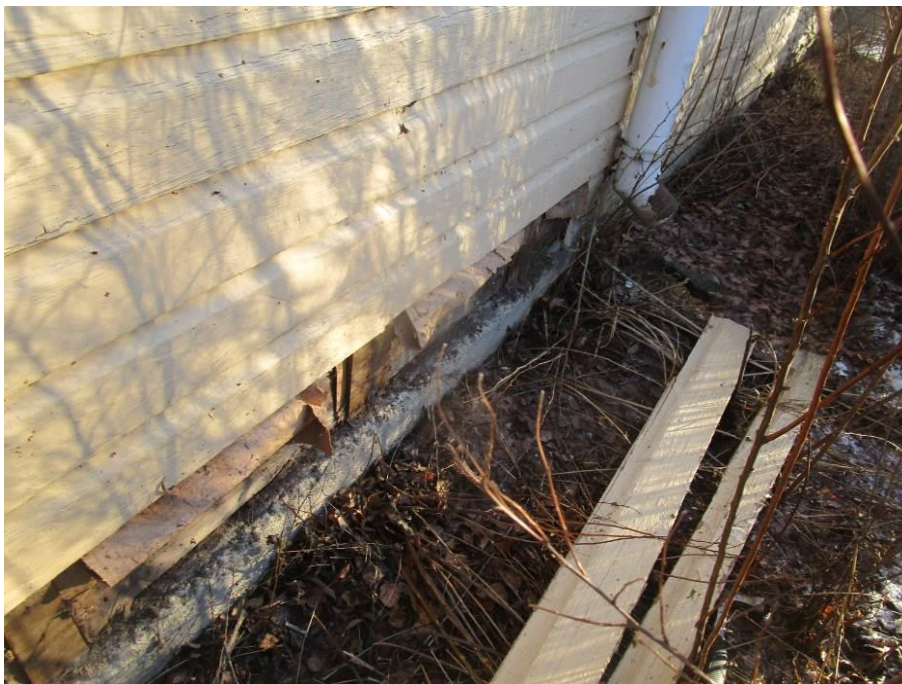
Kuva 16. Paneeli tausta tarkastettiin paneelit poistamalla.

Etupihan puolelta julkisivua avattiin molemmista päädyistä. Vasemman puoleisessa päädyssä paneelin pinnassa on roiskevesien aiheuttamaa vauriota. Paneloinnin taustalla on ohut rima, jolla paneelin tausta on tuulettuva. Koolausten ja hirren välissä on tuulensuojapahvi. Räystäskourun kohdalla alimmassa hirressä on lahovaurioita.

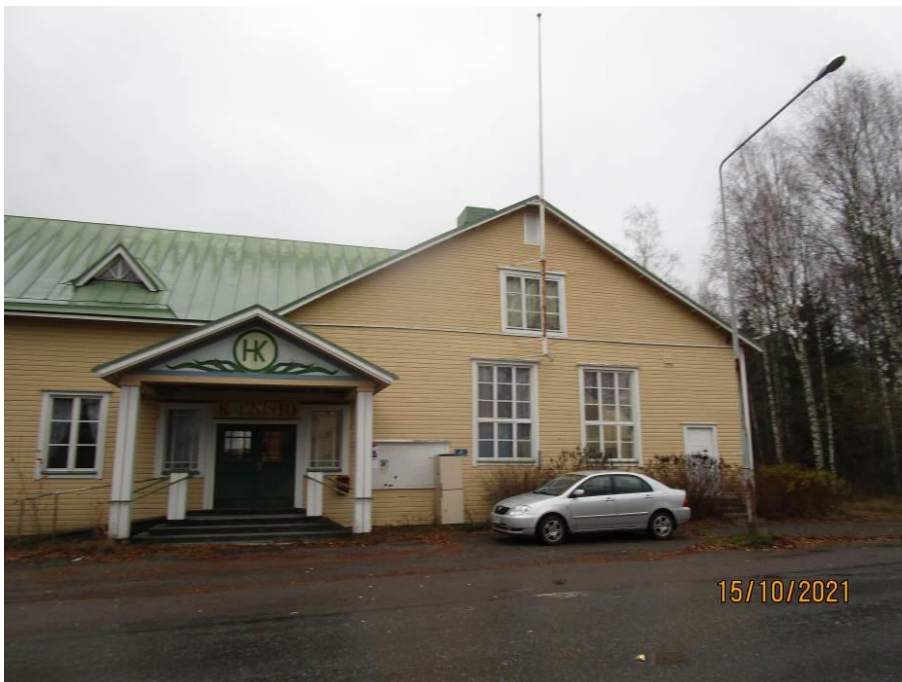
Kuva 18. Oikean puoleinen nurkkaus.

Oikean puoleisessa päädyssä sokkeli tulee julkisivulinjan ulkopuolelle, jolloin sadevesi pääsee sokkelin päälle. Vesi on vaurioittanut panelointia ja koolausta, mutta laajoja lahovaurioita hirressä ei havaittu. Sokkelin pinta on haljennut, mikä viittaa heikkoon betonin laatuun. Hirren yläpinta on hyvin lähellä maanpinnan tasoa; n. 15 cm maanpinnan yläpuolella.

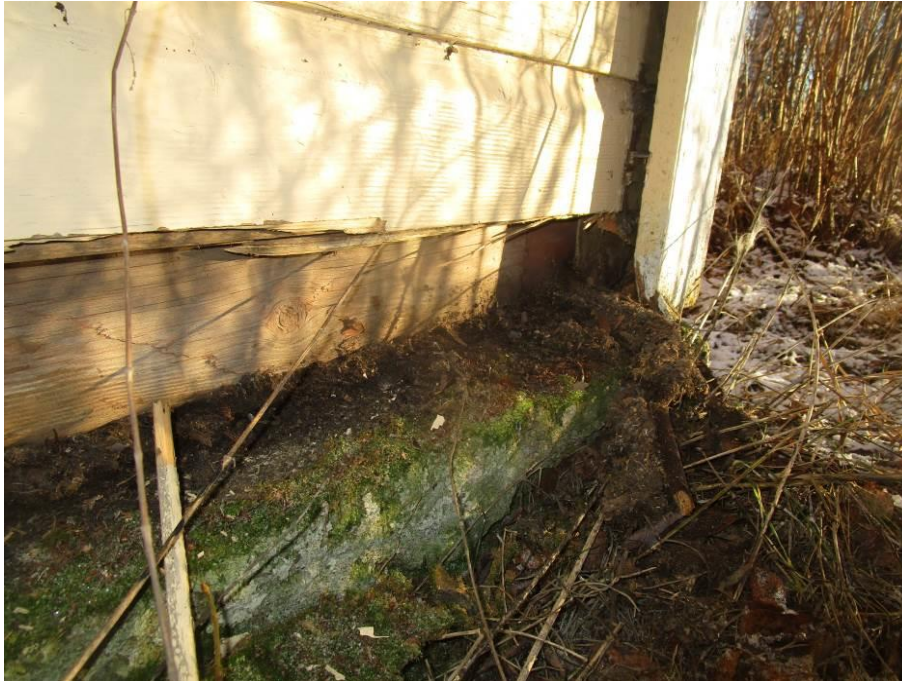
Kuva 19. Sokkeli tulee julkisivun ulkopuolelle.

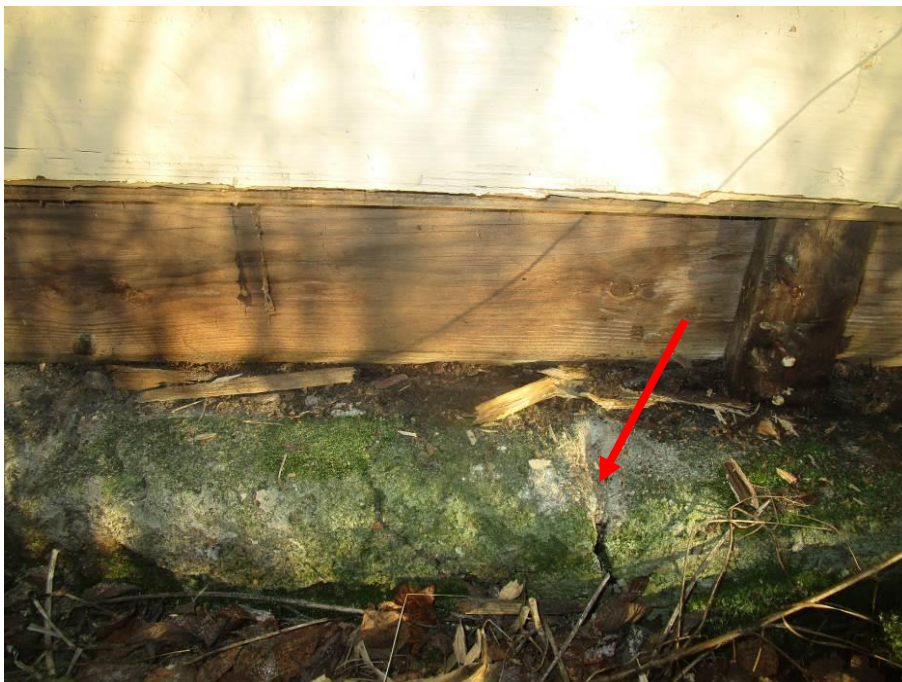
Kuva 20. Sokkeli on halki.

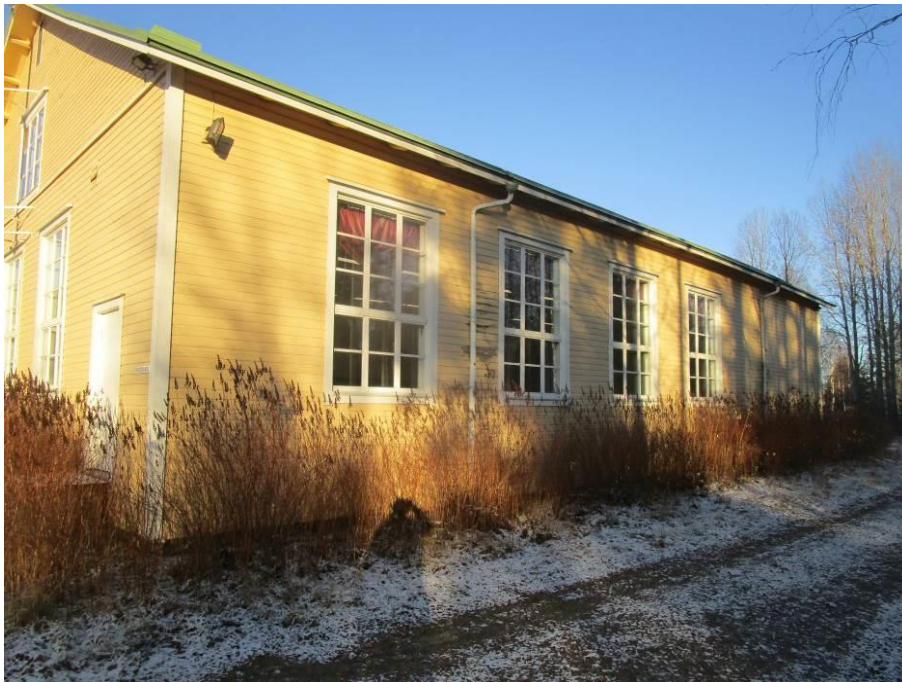
Kuva 21. Yleiskuva oikeanpuoleisesta päädyistä.

Etupihalta katsottuna oikean puoleisen päädyn julkisivuverhouksessa on laajempia vaurioita myös ylempänä seinää syöksytorven taustalla. Syöksytorvessa ei havaittu vuotoja, mutta aiemmista vuodoista ei ole tietoa. Räystäskourut ovat tehty jalkaränneillä, eli kourut ovat integroitu vesikattoon. Jalkarännien tiiveyttä ei voitu tarkastaa katon liukkauden vuoksi.

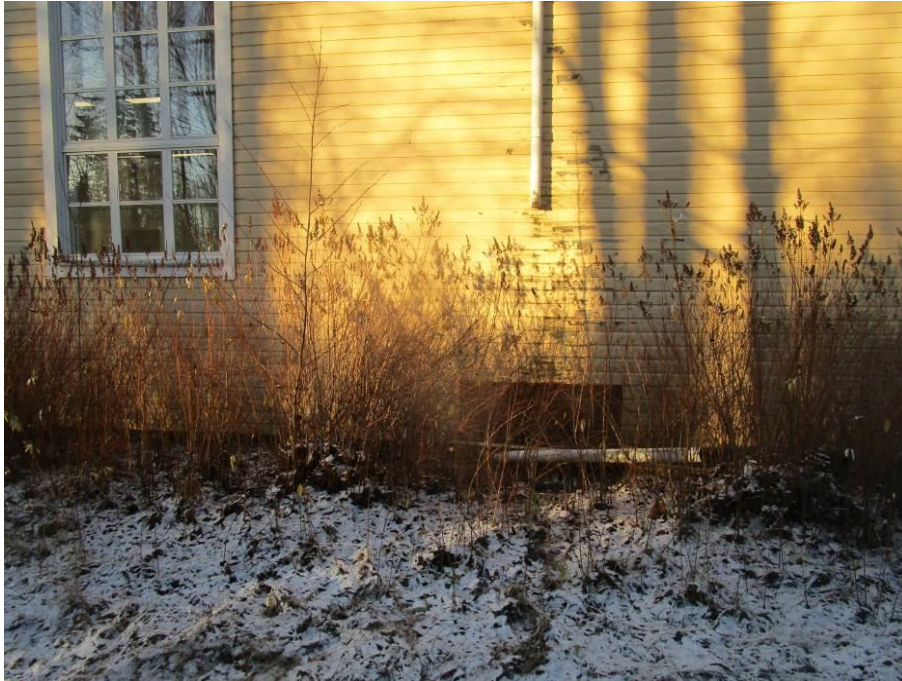
Kuva 24. Seinä avattiin myös toisen syöksytorven alta.

Julkisivuverhousta purettiin molempien syöksytorvien taustalta n. 1 metriä alareunasta ylöspäin. Hirsirunko syöksytorvien taustalta on selvän mikrobikasvun peitossa ja hirren pinta on täysin märkä.

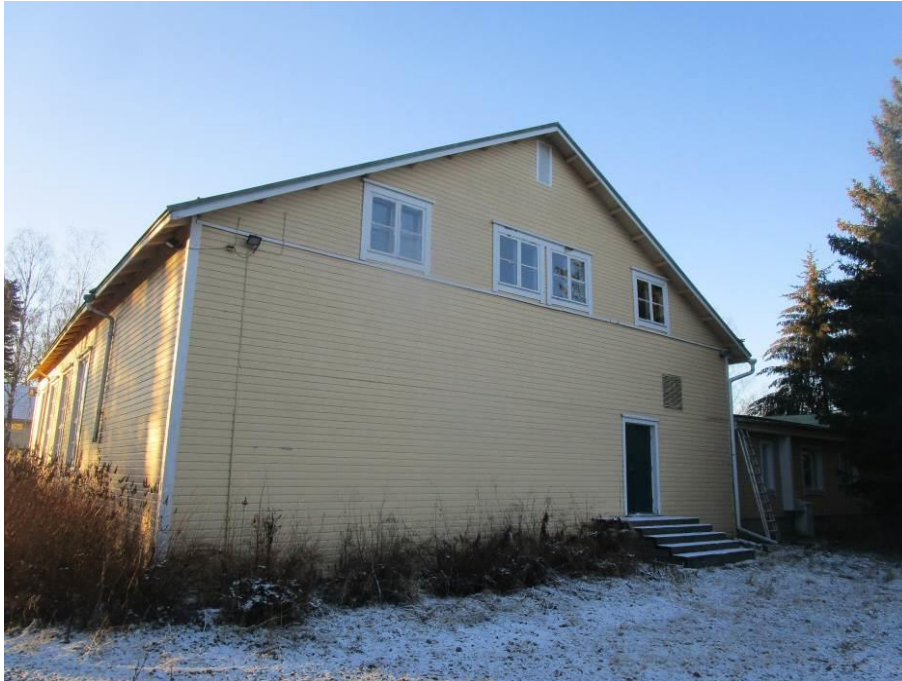
Kuva 27. Yleiskuva takapihalta.

Takapihan puolella vanhan ja uuden ulkoseinän liittymäkohdalla havaittiin nurkkalaudoituksen vaurioituneen. Julkisivua ja nurkkalaudoitusta purettiin. Ulkoseinien liittymäkohta on tiivistetty polyuretaanivaahdolla. Julkisivuverhous jatkuu hieman uuden seinän sisälle. Nurkkauksessa hirret ovat pahoin lahovaurioituneet. Lahovaurion myötä alimmat hirsikerrat ovat irti ja liikkuvat huomattavasti.

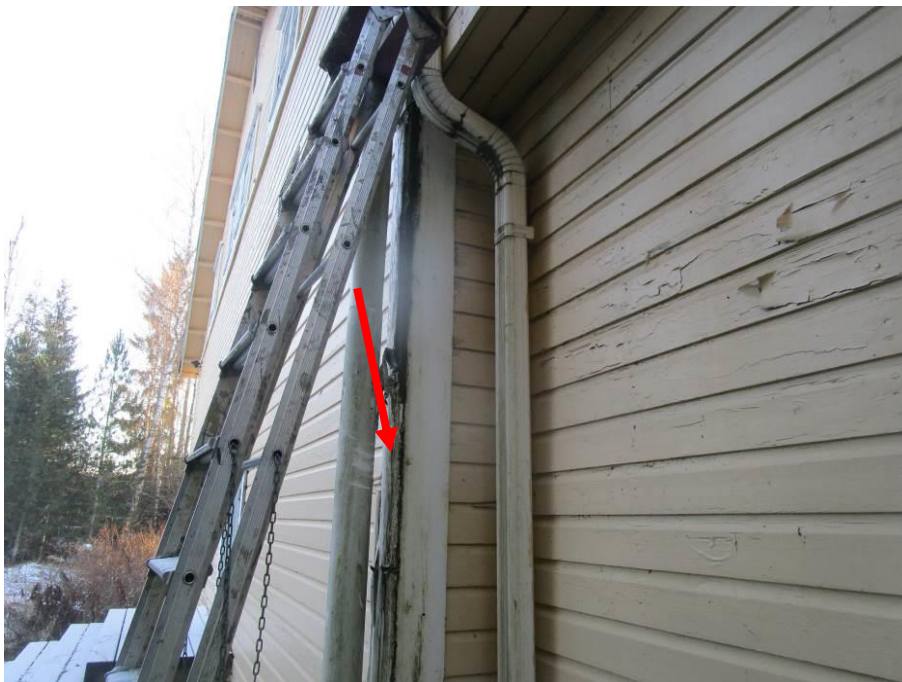
Kuva 28. Nurkkalautoitus on vaurioitunut vanhan ja uuden liittymästä.

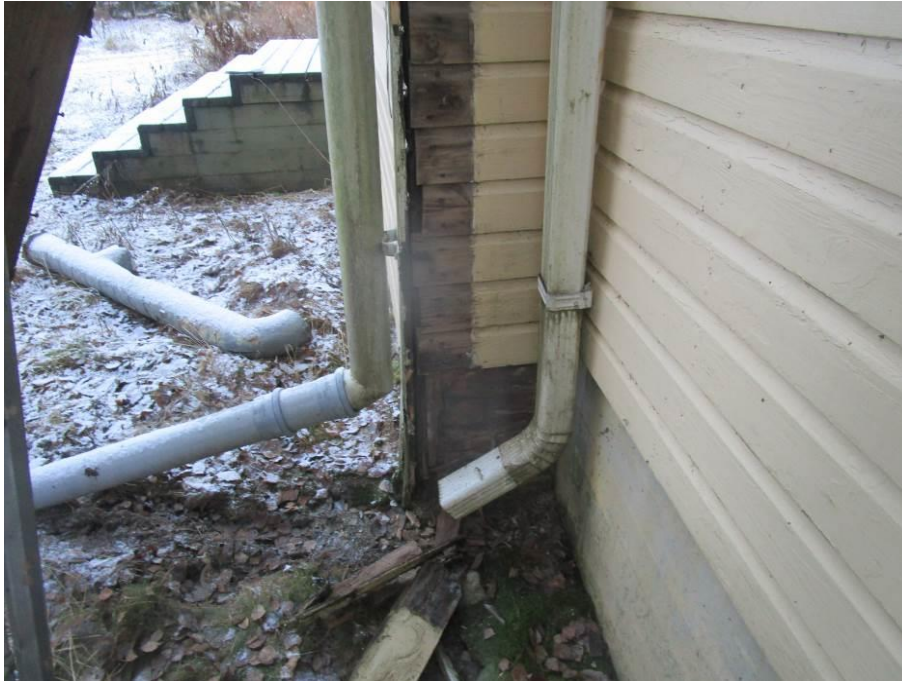
Kuva 29. Nurkkalaudoitusta ja panelointia poistettiin.

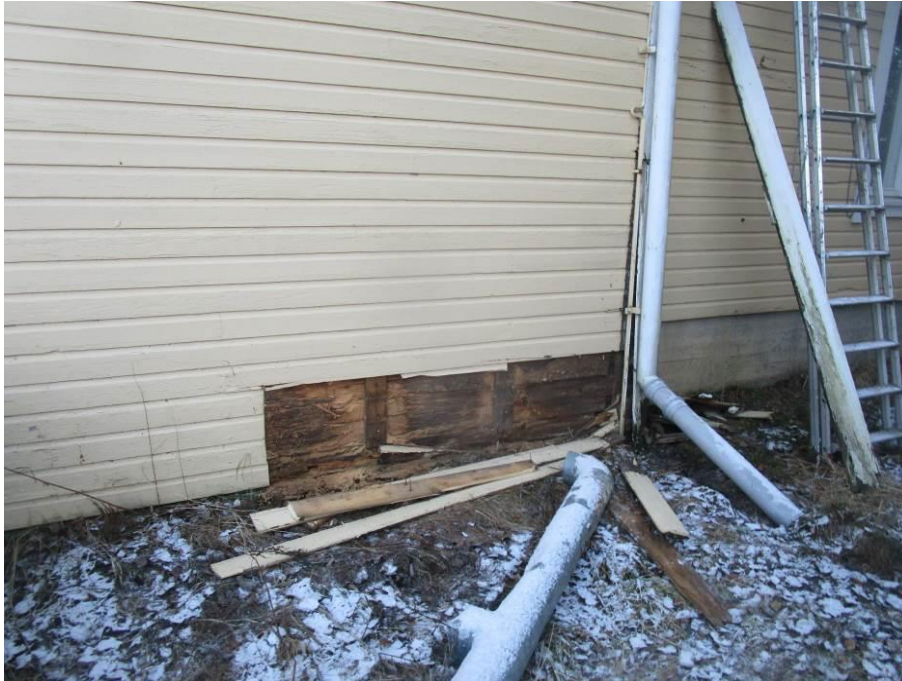
Kuva 31. Ulkoseinän avaus pitkältä sivulta.

Pitkällä sivulla ulkoseinän alimpia julkisivupaneeleita poistettiin. Paneelin taustalla havaittiin kuuraa paneelin pinnassa. Hirret paneelin taustalta oli monin paikoin lahovaurioituneet ulkopinnastaan ja paikoin pinnasta myös reilusti sisälle päin.

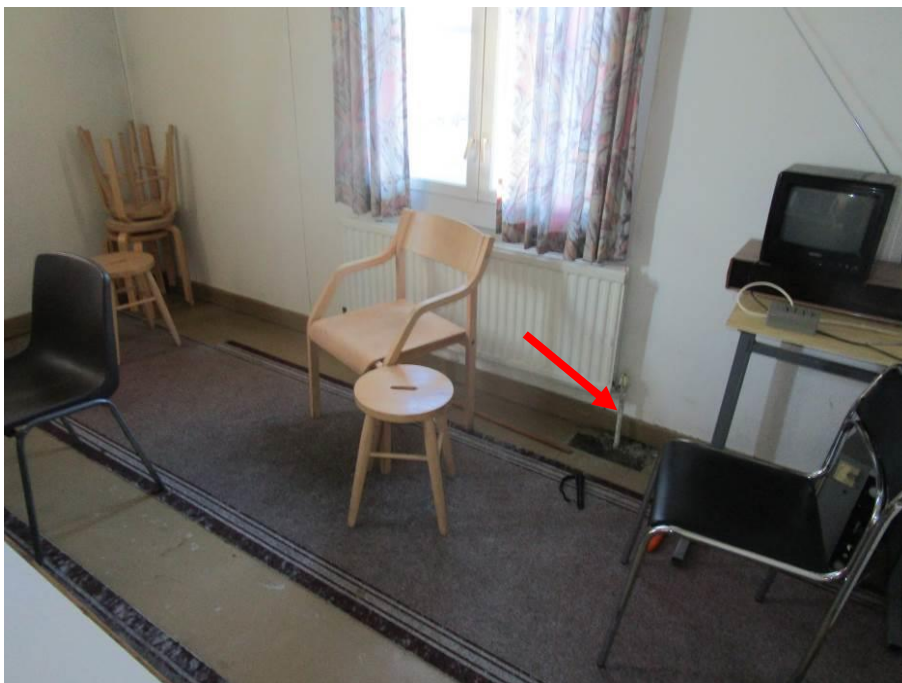
Kuva 34. Ulkoseinä avattiin myös sisäkautta.

Vasemman puoleisesta päädyistä seinärakenne avattiin sisäkautta. Jalkalistan tausta on tummunut ja sisäverhouslevyn alareuna listan takaa on tummunut. Alapohjarakenne on betonirakenteinen. Ulkoseinän alin hirsi on tutkitulla osalla lattian pintaa alempana, jolloin valutopparina hirsren ja valun välissä on käytetty bitumikermiä. Kermin taustalta ulkoseinän alimmassa hirressä havaittiin myös sisäpuolista lahovauriota.

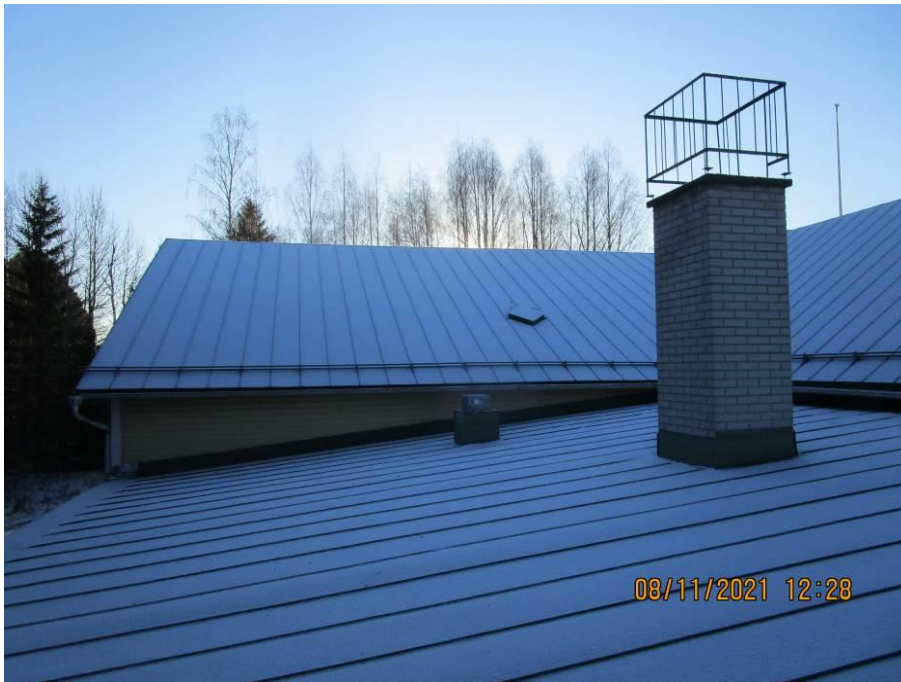
Kuva 37. Yleiskuva laajennuksen vesikatosta.

Laajennusosalla yläpohja on vuotanut useasta kohdasta, missä vesi on jäänyt yläpohjan höyrynsulkumuovin päälle. Yläpohjan eristeen laajennusosalla on puukuituinen puhallusvilla. Konesaumattun peltikaton alla ei ole aluskatetta. Vuodot ovat seurausta vesikatteen vuodosta, mutta kartoituksen yhteydessä katteen päällä oli lunta ja kuuraa, minkä vuoksi vesikatteen kuntoa ei voitu tarkastaa kunnolla.

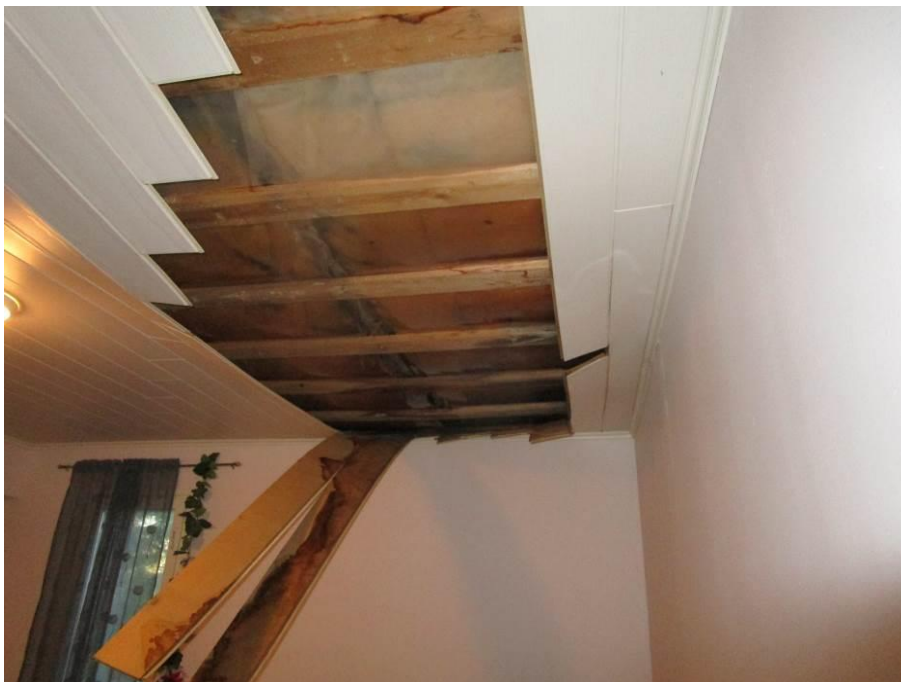
Kuva 39. Vettä yläpohjan höyrynsulkumuovin päällä.

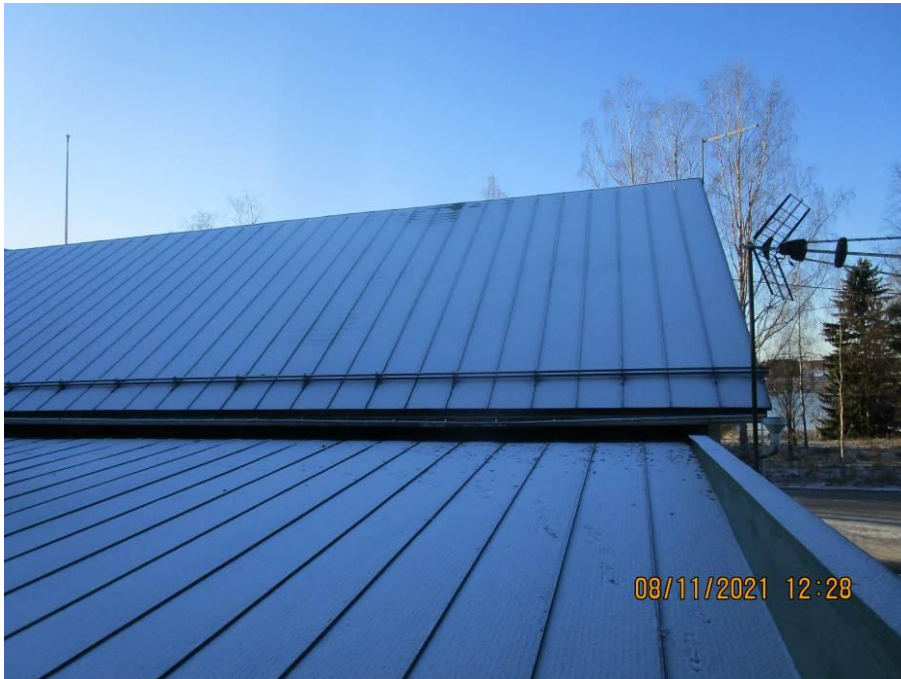
Kuva 40. Alkuperäisen osan vesikatto.

Alkuperäisellä osalla yläpohjarakenne on puurakenteinen ja eristyksenä on sahanpuru-eristys. Vesikatteen kuntoa ei voitu tarkastaa katon liukkauden vuoksi.

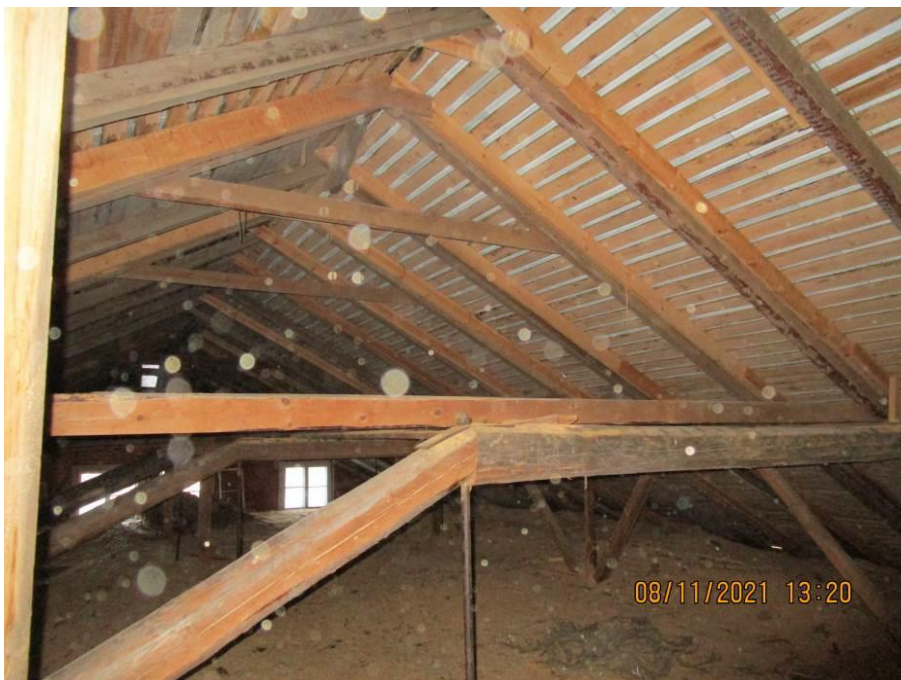
Kuva 41. Yleiskuva yläpohjasta.

Yläpohjan kautta tarkastettuna vesikatteen kiinnikkeiden kohdilla havaittiin kosteuden aiheuttamia jälkiä, mikä viittaa tiivistyneen kosteuden aiheuttamaksi vaurioksi.

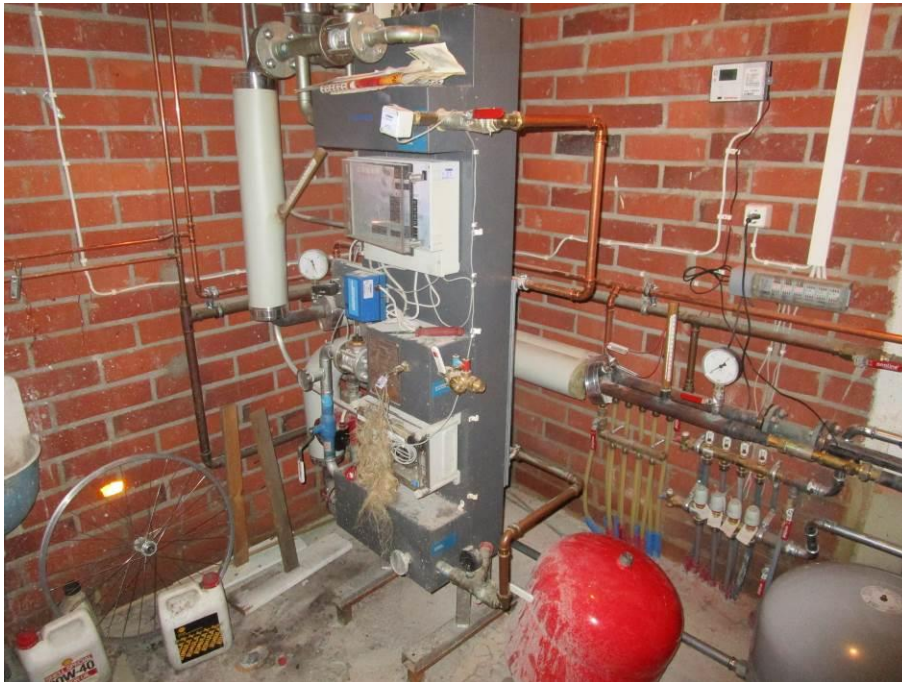
Kuva 44. Lämmönsiirtimet

Kohde on liitetty kaukolämpöön ja lämmönsiirtimet laitteistoiheen on sijoitettu omaan tilaansa laajennusosalle. Lämmityksen ja käyttöveden lämmönsiirtimet ovat mallia Teknoheat (vuodelta 1991). Patteripiirin kiertovesipumppu on mallia Grundfos (todennäköisimmin 1990-luvulta). Lisäksi patteripiirille ja laajennusosan lattialämmityspiirille on em. pumpun jälkeen omat pumput mallia Wilo (todennäköisimmin 2000-luvulta) ja virtaussäätimet mallia OUMAN. Säätoventtiilit ovat mallia OUMAN (1990-luvulta). Yksikkösäätimenä on OUMAN EH-20 (1990-luvulta).

Lämmönsiirtimet, pumput ja säätimet ovat käyttöikänsä päässä ja uusimistarpeessa.

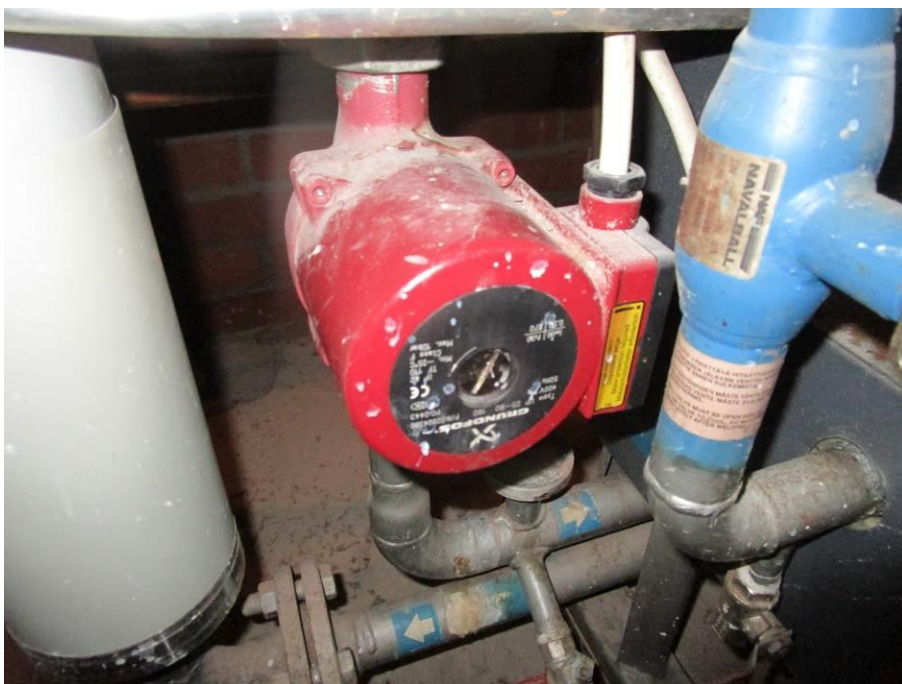
Kuva 45. Kiertovesipumppu

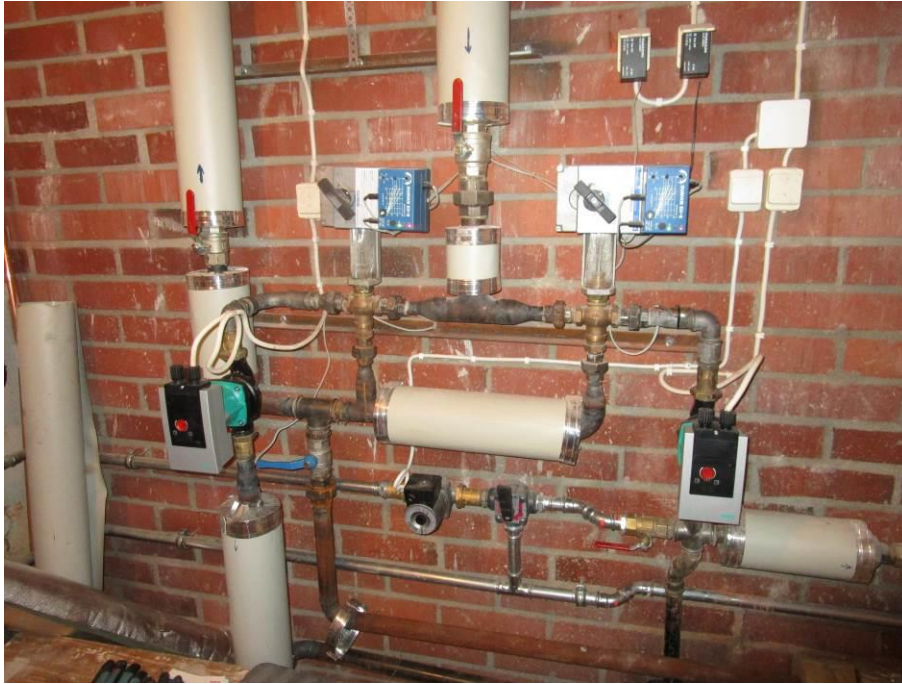
Kuva 46. Kiertovesipumppuja ja säätimiä

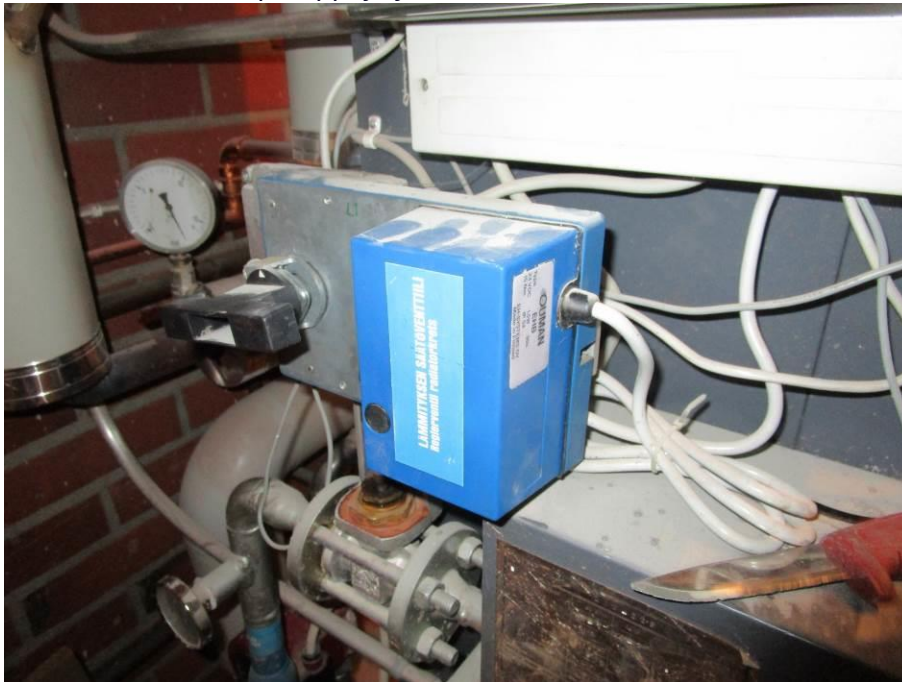
Kuva 47. Säätöventtiili

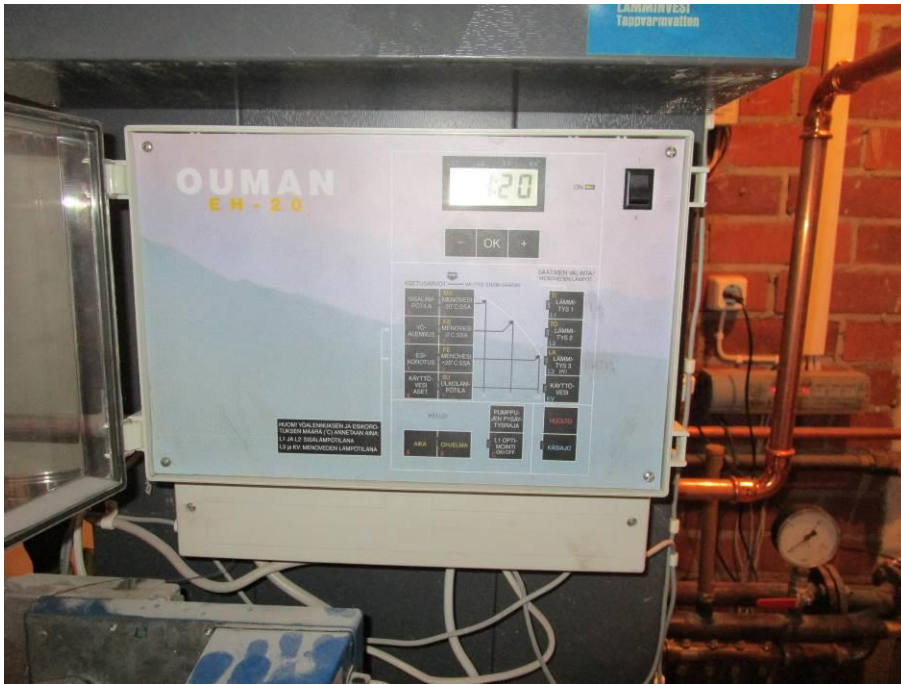
Kuva 48. Yksikkösäädin

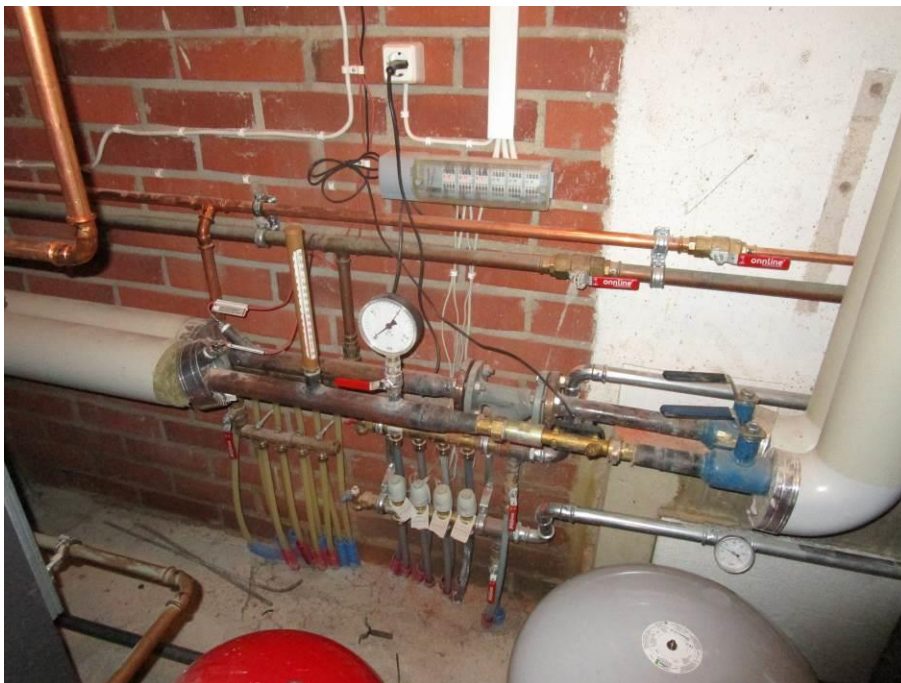
Kuva 49. Laajennusosan jakotukit

Laajennusosalla (asunto) on vesikiertoinen lattialämmitys. Putkistot ovat muovia ja ne on asennettu edellisen saneerauksen yhteydessä 2000-luvulla. Lämmityspiirejä on yhteensä 4 kpl ja piireihin on asennettu termostaattiohjatut toimilaitteet. Lisäksi pesuhuonetilassa on ns. vapaalla kierrolla toimiva lämmityspiiri.
