1. kaupunginosan, Ronkaalan
asemakaavan muutos
korttelin 215 tontit 1-3 (Kaunisto)

Kaavaselostus

Haapajärven kaupunki
Sweco Finland Oy

Rakennustekninen kuntotutkimus ja kustannusarvio

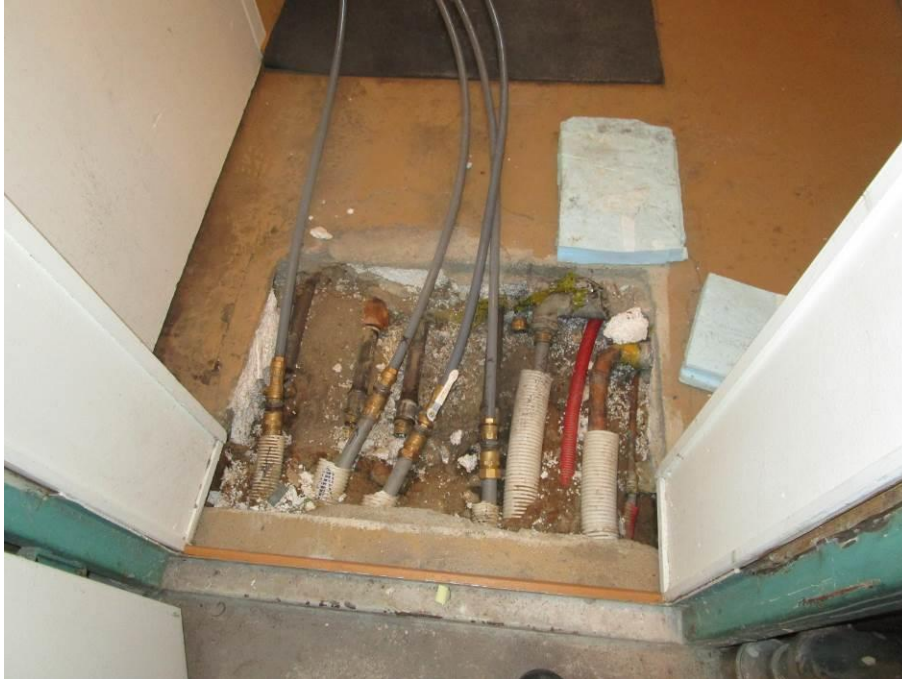
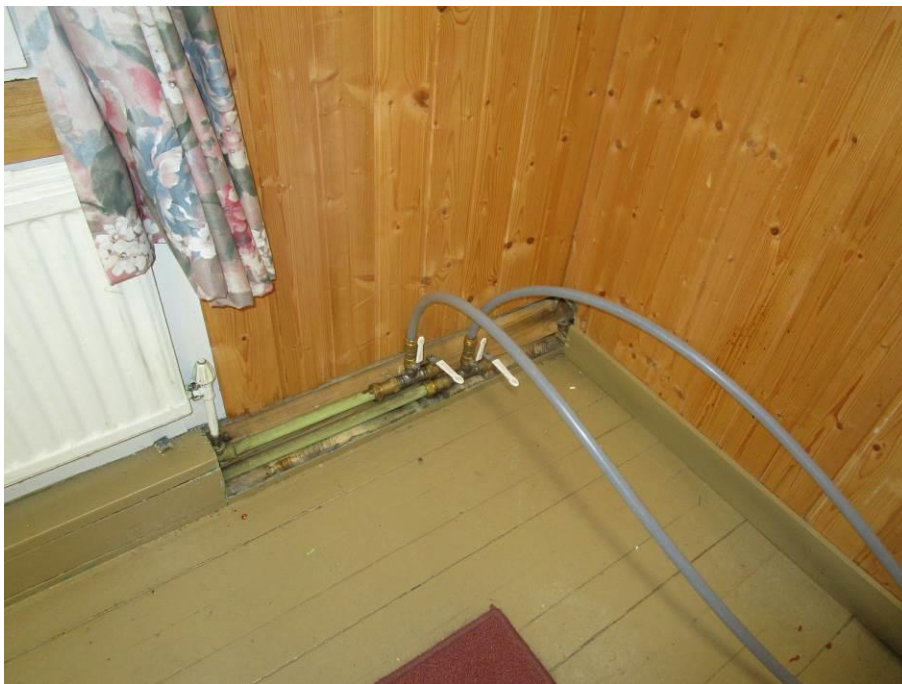
Kuva 50. Alkuperäiseen osaan meneviä lämmitysputkistoja

Kuva 51. Alkuperäiseen osaan meneviä lämmitysputkistoja

Kuva 52. Alkuperäiseen osaan meneviä lämmitysputkistoja

Alkuperäisellä osalla kaikki lämmityspotket ovat olleet alun perin teräsputkea. Pohjakerroksessa ne on asennettu alapohjarakenteeseen ja lattianrajassa kulkeviin koteloiteihin. 2. kerrokseen ja tuloilmakoneelle menevät putket on asennettu koteloiteihin ja välipohjarakenteisiin. Pohjakerroksessa lämmityspotkistossa tapahtuneen vuodon vuoksi lattiarakenteissa kulkevat putkistot on poistettu käytöstä ja tilalle on asennettu muovinen putkisto. Putkisto kulkee ny-

kyisellään lattialla vapaasti ilman kiinnityksiä tai kannakointeja. Putkisto on liitetty kahteen lämmityspiiriin kuitenkin siten, että keittiön ja bingosalin lämmityspiirit eivät ole käytössä. Muilta osin lämmitysputkistot ja seinäpatterit ovat alkuperäisiä.

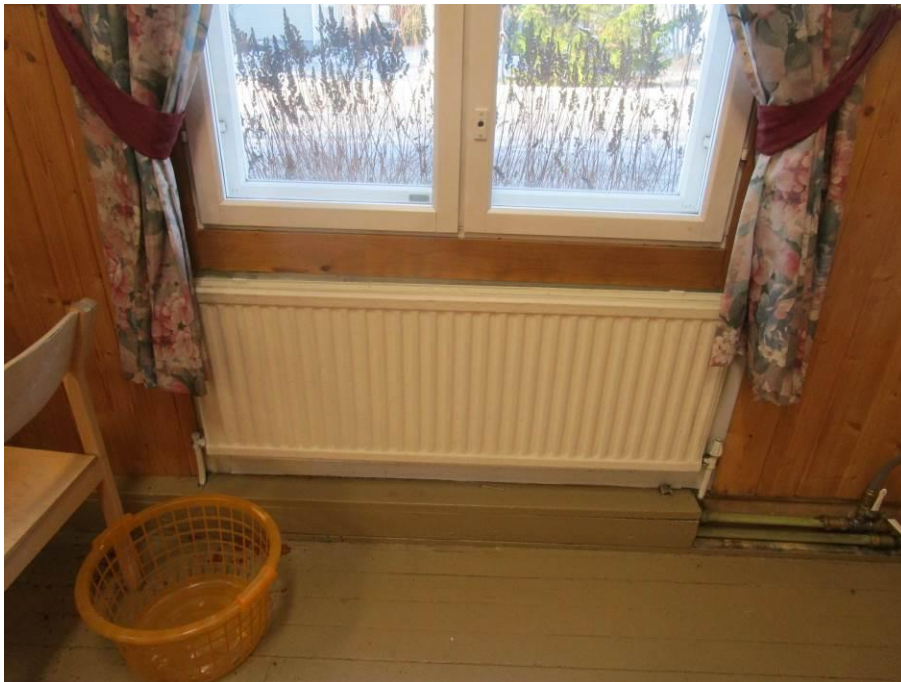
Kuva 54. Seinäpatteri

Vanhat lämmitysputkistot ja patterit venttiileineen ja termostaatteineen on suositeltavaa saaneerata ja myös uusi putkisto tulee viedä asianmukaisesti ulkoseinillä pattereille.

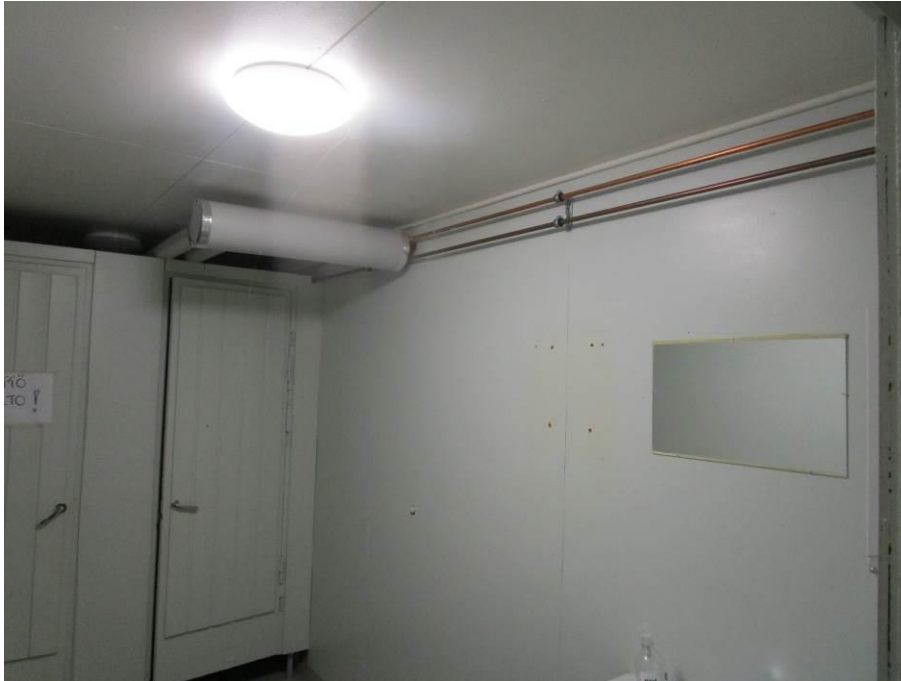
Kuva 56. Pinnassa kulkevia kuparisia käyttövesiputkia

Muovinen tonttivesijohto nousee lämmönjakohuoneeseen, jossa on vesimittari ja päävesijohto. Vesijohto, sulku ja mittari on uusittu jossain vaiheessa. Laajennusosalla (asunto) käyttövesiputket ovat muovia ja ne on asennettu suojaputkiin. Alkuperäisellä osalla putkistot ovat pääosin kuparia (keittiölle menevät putket ovat muovia suojaputkessa) ja ne on asennettu pintaan.

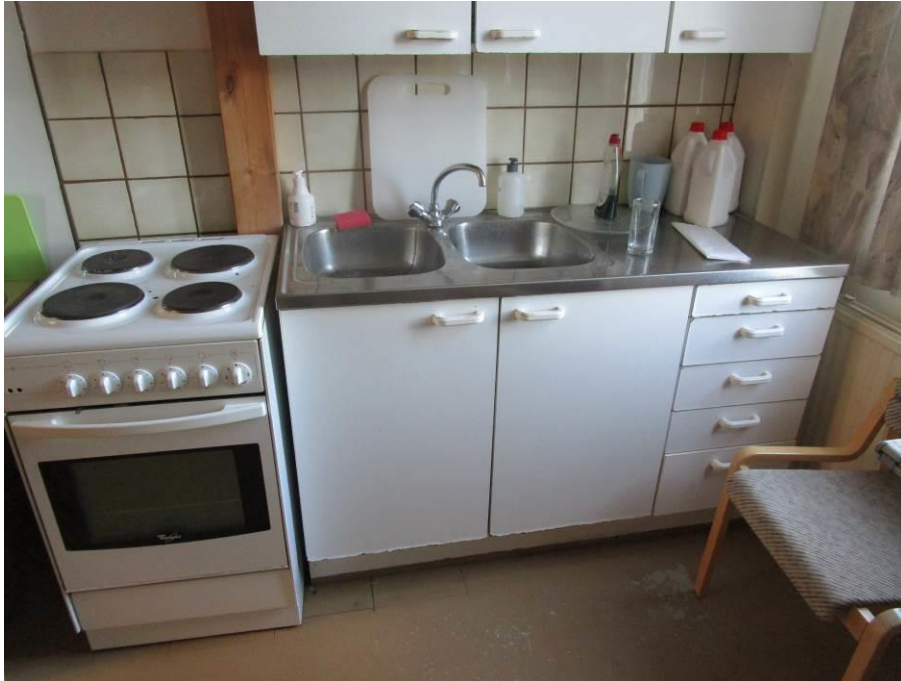
Kuva 58. Vanha hana

Laajennusosalla (asunto) käyttövesikalusteet ovat 2000-luvulta, eikä niissä havaittu puutteita. Alkuperäisellä osalla keittiössä ja wc-tiloissa vesikalusteet ovat vanhoja ja ne ovat uusimistarpeessa.

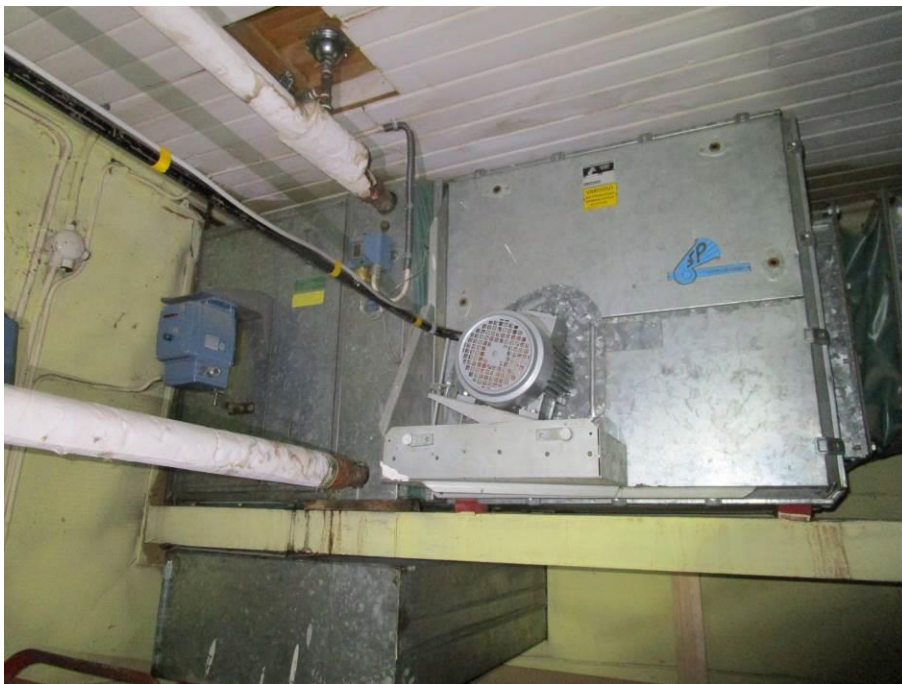
Kuva 60. Alkuperäisen osan tuloilmakone

Alkuperäisellä osalla on erillinen tuloilmakone, joka on sijoitettu salin vieressä olevaan pienempään tilaan ja kaksi poistoilmapuhallinta (huippuimurit), jotka on sijoitettu vesikatolle. Koneen ja puhaltimien ohjaukset ovat sähköpääkeskuksessa.

Tuloilmakoneessa on kiertoilmatoiminto ja vesikiertoinen tuloilman lämmitys. Kone ottaa raittiin ilman ulkoseinässä olevan säleikön kautta ja kiertoilman salin seinässä olevan säleikön kautta. Tuloilmakonetta ei saatu toimintaan. Tuloilmakone säätölaitteineen on jo käyttöikänsä päässä ja koneen uusiminen on ajankohtainen.

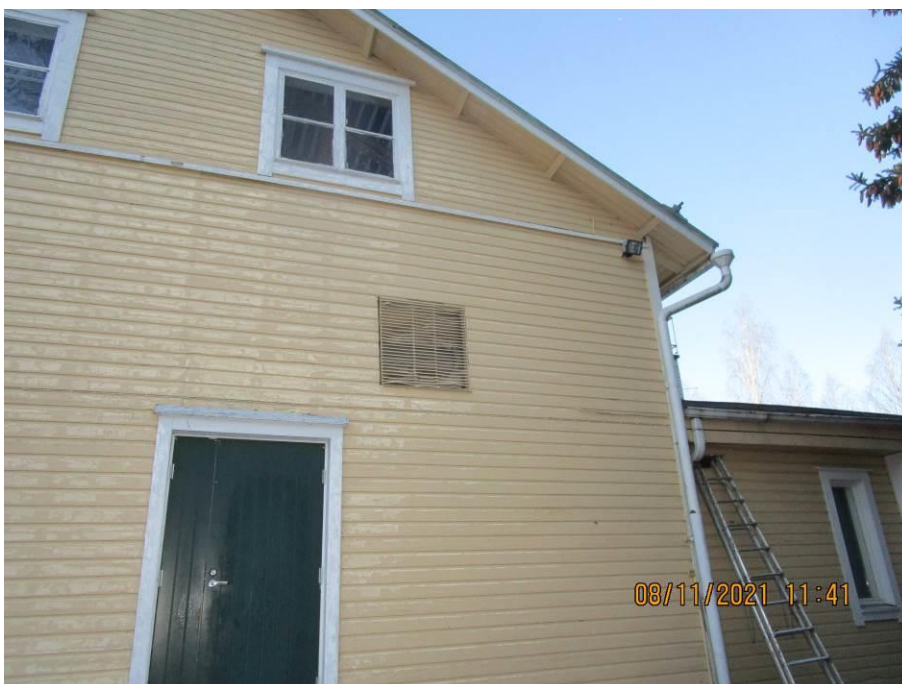
Kuva 61. Tuloilmakoneen raitisilmasäleikkö

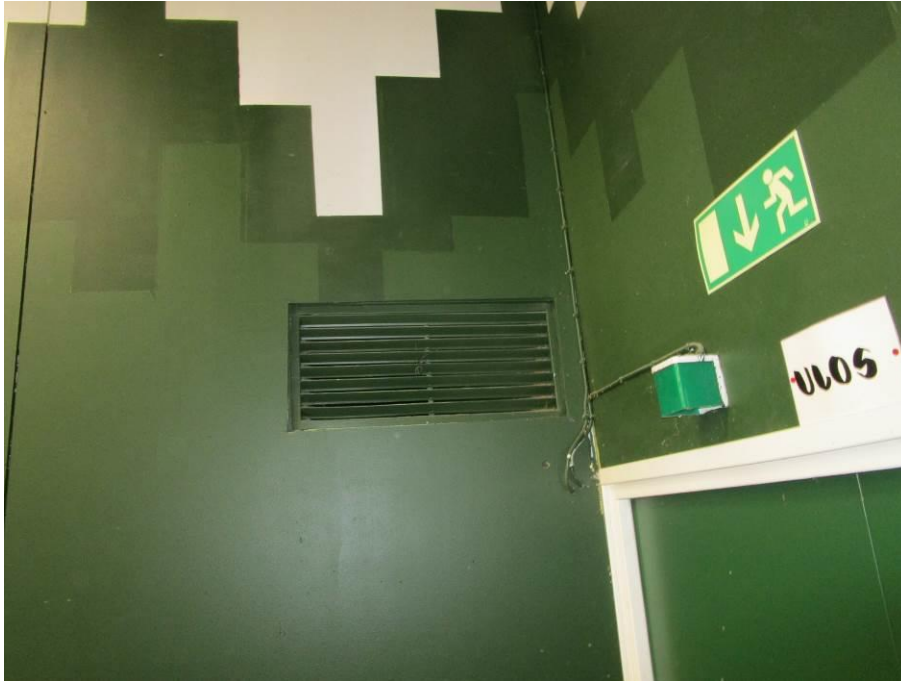
Kuva 62. Tuloilmakoneen kiertoilmasäleikkö

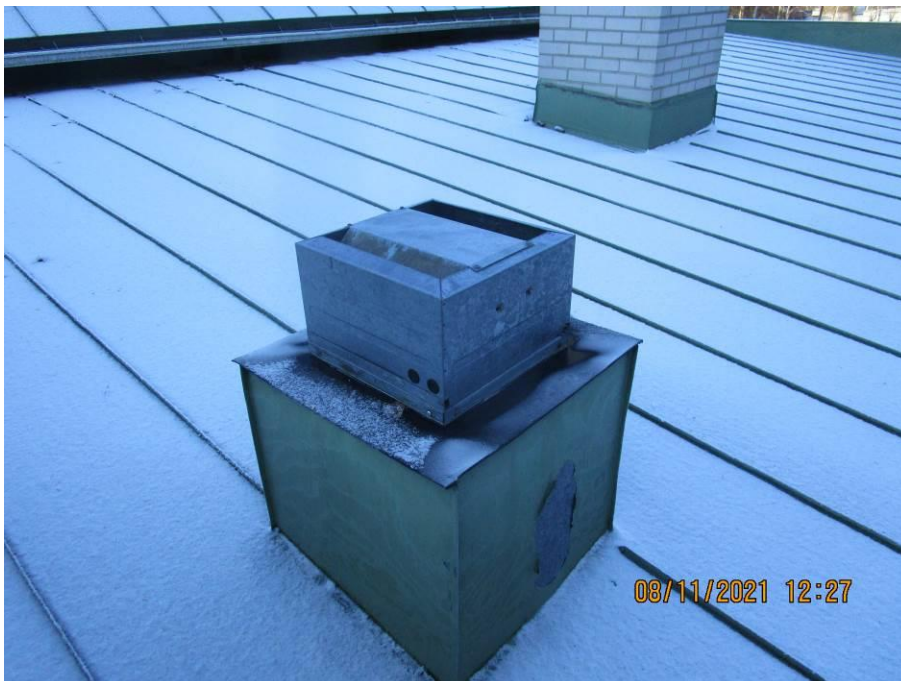
Kuva 63. Pienempi huippuimuri

Huippuimurit ovat jo käyttökänsä päässä ja uusiminen on ajankohtainen. Pienempää laajenusosan huippuimuria ei saatu toimintaan ja isommasta alkuperäisen osan huippuimurista kuulu selkeää laakerivikaan viittaavaa ääntä.

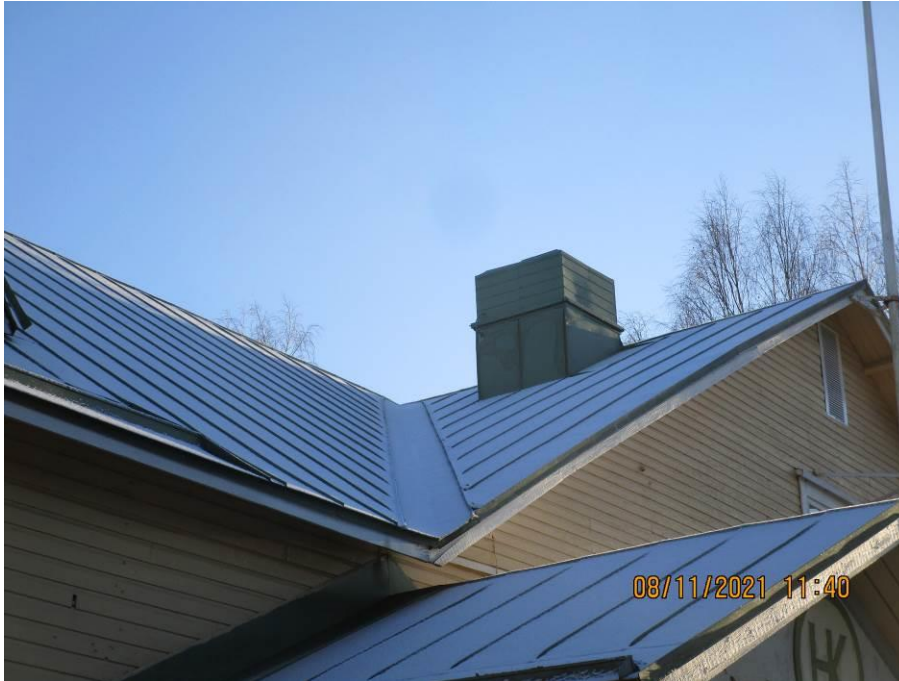
Kuva 64. Isompi huippuimuri

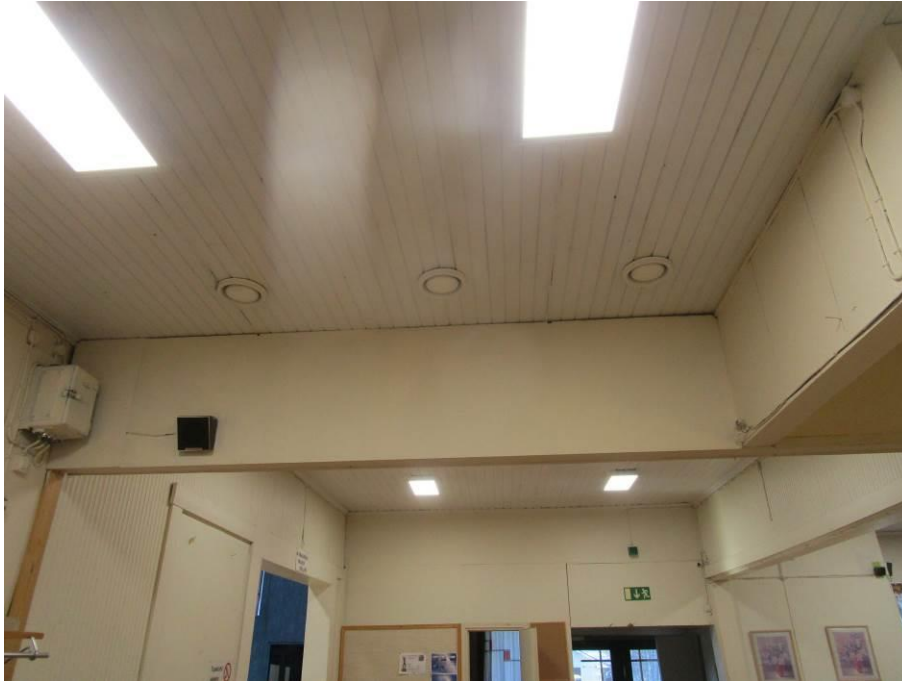
Kuva 66. Eteistilan katossa olevia poistoilmaventtiileitä

Tuloilmakanavistot (kanttikanavaa) on asennettu yläpohjatilán eristekerrokseen ja sisällä kotelointeihin. Seinämállin tuloilmasáleiköt on sijoitettu saliin ja ravintolatilaan. Poistoilmakanavistot (pyöreää kierresaumaputkea) kulkevat yläpohjarakenteissa ja koteloinneissa. Pyöreitä poistoilmaventtileitä on sijoitettu salin ja ravintolan kattoihin, vaatenaulakkotilaan, wc-tiloihin, siivouskomeroon, toimistoon, bingotilaan ja keittiöön.

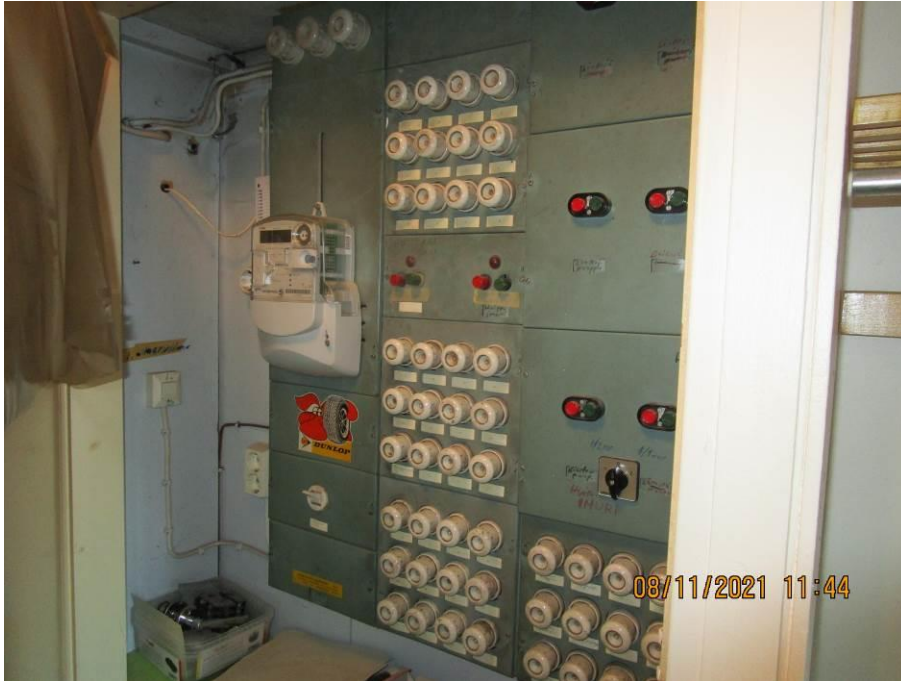
Kuva 67. Sähköpääkeskus

Rakennuksen sähköpääkeskus sijaitsee lämmönjakuhuoneen vieressä olevassa eteistilassa omassa komerossaan. Keskus on tulppasulakkeellinen ja sen yhteydessä on mittarikeskus (etäluettava mittari). Keskus on jo ikääntynyt. Laajennusosalla (asunto) oleva huoneistokeskus on uusittu tehdyn saneerauksen yhteydessä ja se on automaattisulakkeellinen. Alkuperäisellä osalla olevat keskuksat ovat tulppasulakkeellisia ja ne ovat jo ikääntyneitä. DJ-kopissa oleva keskus on uudempi.

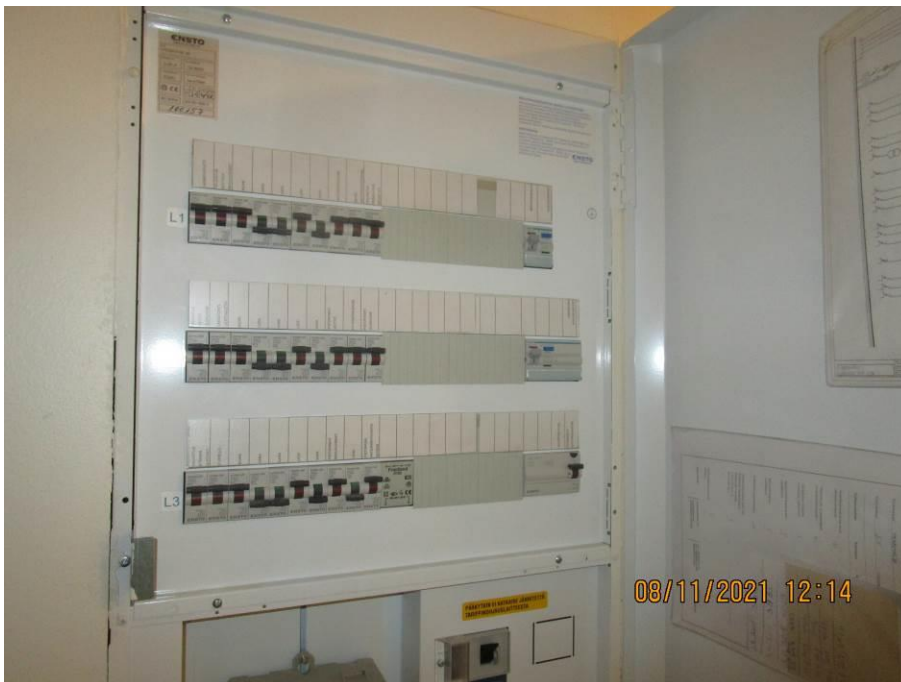
Kuva 68. Asunnon huoneistokeskus

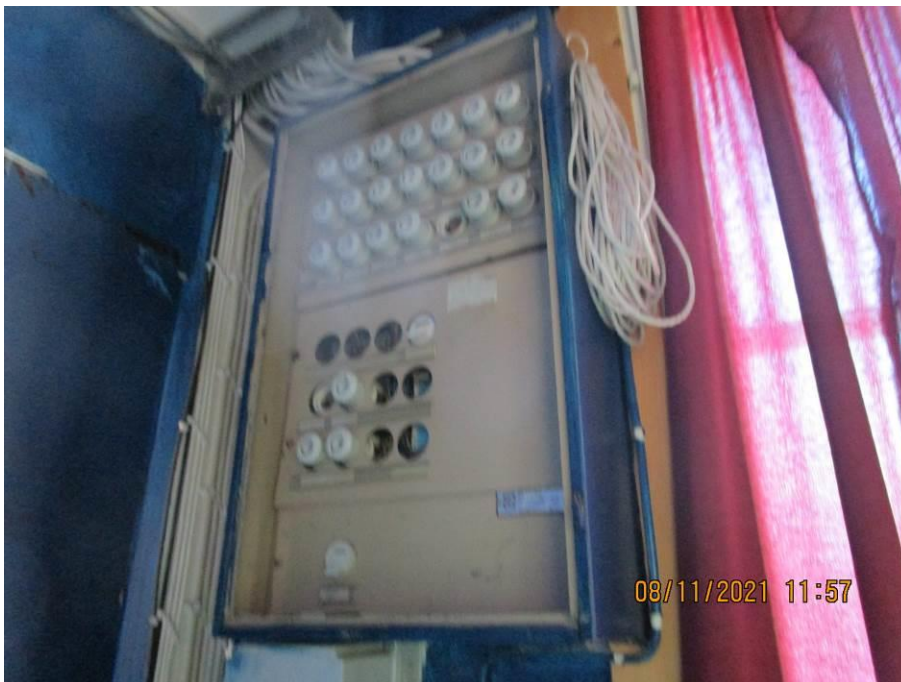
Kuva 70. DJ-kopin keskus

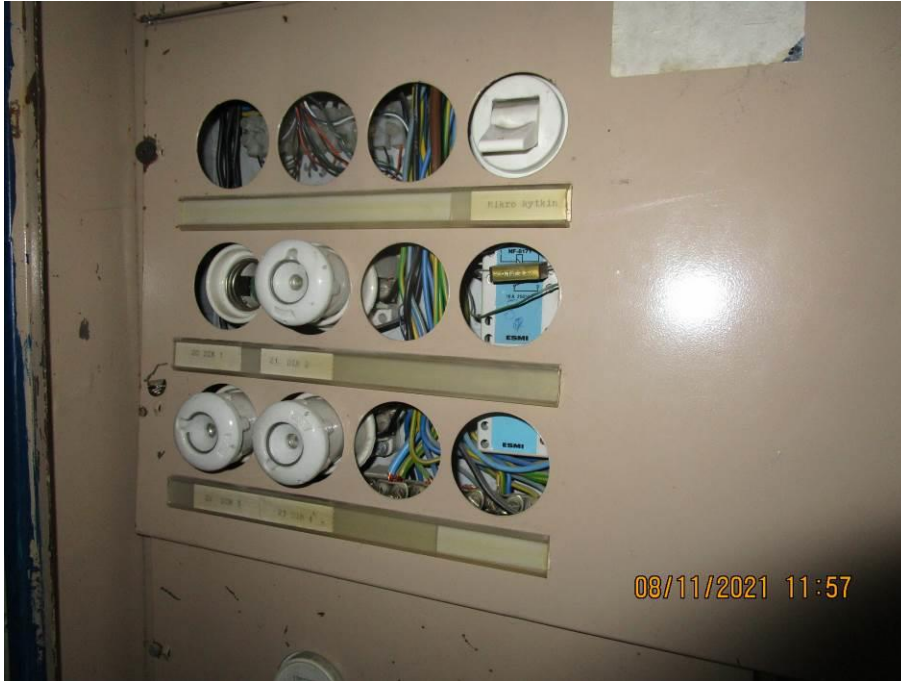
Kuva 71. DJ-kopin keskuksessa suojaamattomia sulakekansiaukkoja

Asunnon sähkökeskusta lukuun ottamatta sähköpääkeskus ja ryhmäkeskukset on suositeltavaa uusia, mikäli rakennuksessa tehdään merkittävämpiä saneerauksia. DJ-kopin keskuksessa havaittiin suojaamattomia sulakekansiaukkoja, joka on turvallisuuspuute. Sulakepisteet onkin suojattava heti asianmukaisesti.

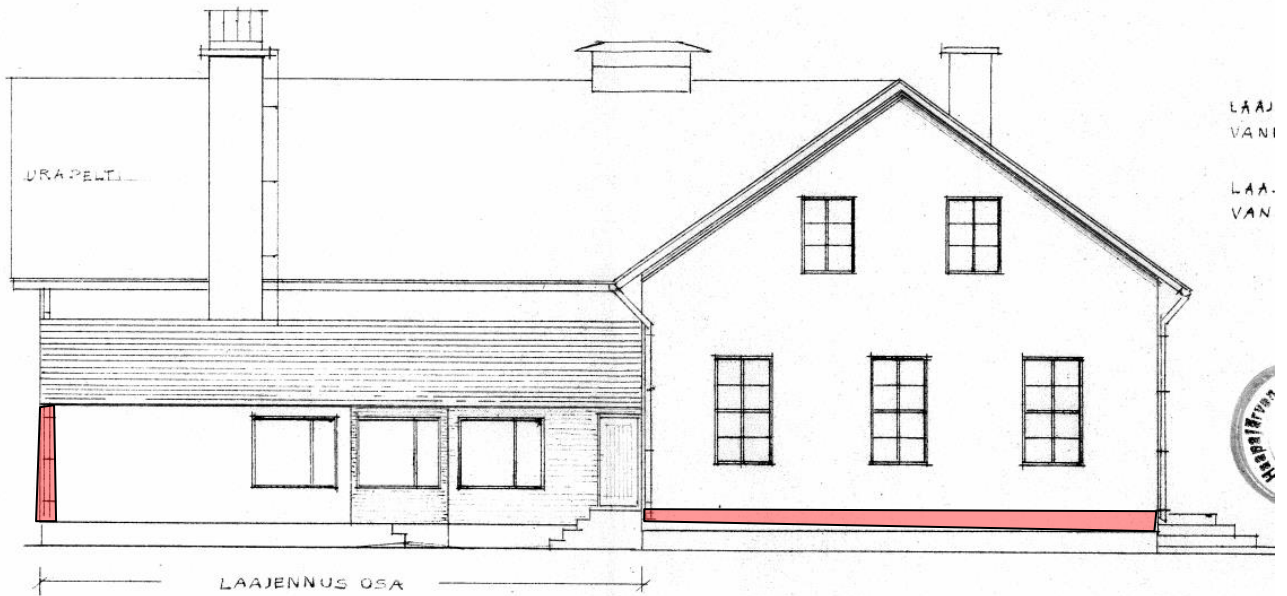
Julkisivut ja ulkoseinän vauriot

- Liite 1 Pohjapiirustus ja rakenneavaukset 1 sivu
- Liite 2 Julkisivut ja ulkoseinän vauriot 2 sivua

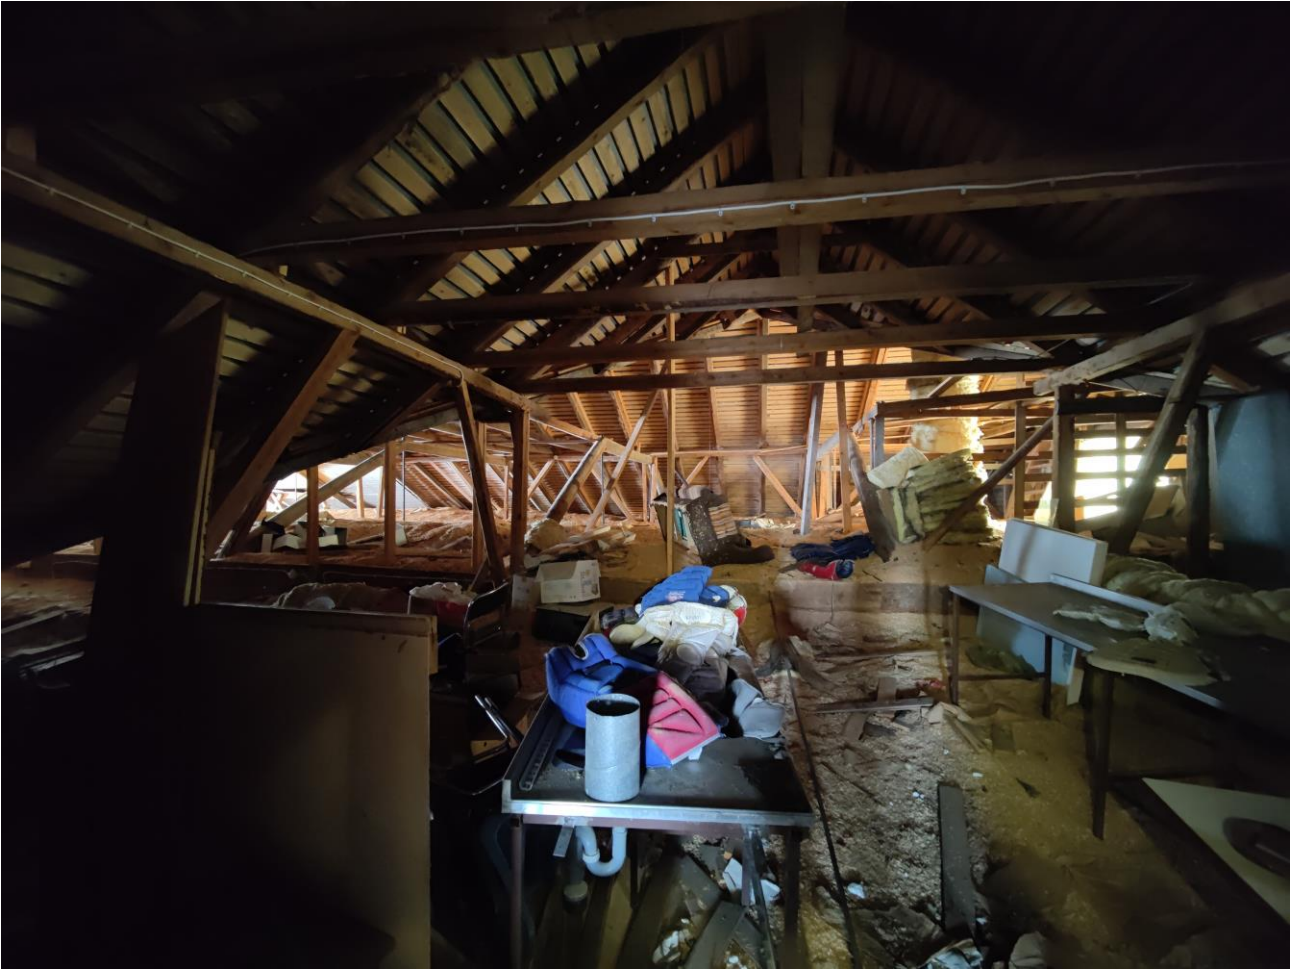
Kuva 3. Yleisnäkymää ullakolle. Ullakolla oli todella paljon tavaraa, mikä vaikeutti liikkumista. Eristys oli pääosin purua.

Ullakkotilassa oli paljon vanhaa tavaraa, ja eristys oli toteutettu pääosin purulla (Kuva 3, Kuva 4). Putkia oli eristetty villalla (Kuva 5). Ullakkotilassa oli koloja ja rakoja ulos, ja rakennus on ollut kylmänä jo pidempään. Ullakkotilan lämpötila putoaa siis pakkasen puolelle talvisin, mikä tarkoittaa, ettei kohde sovellu lepakoiden talvehtimispaikaksi. Rakennus oli melko huonokuntoinen, ja siinä oli selvästi havaittavissa sisäilmaongelmia.

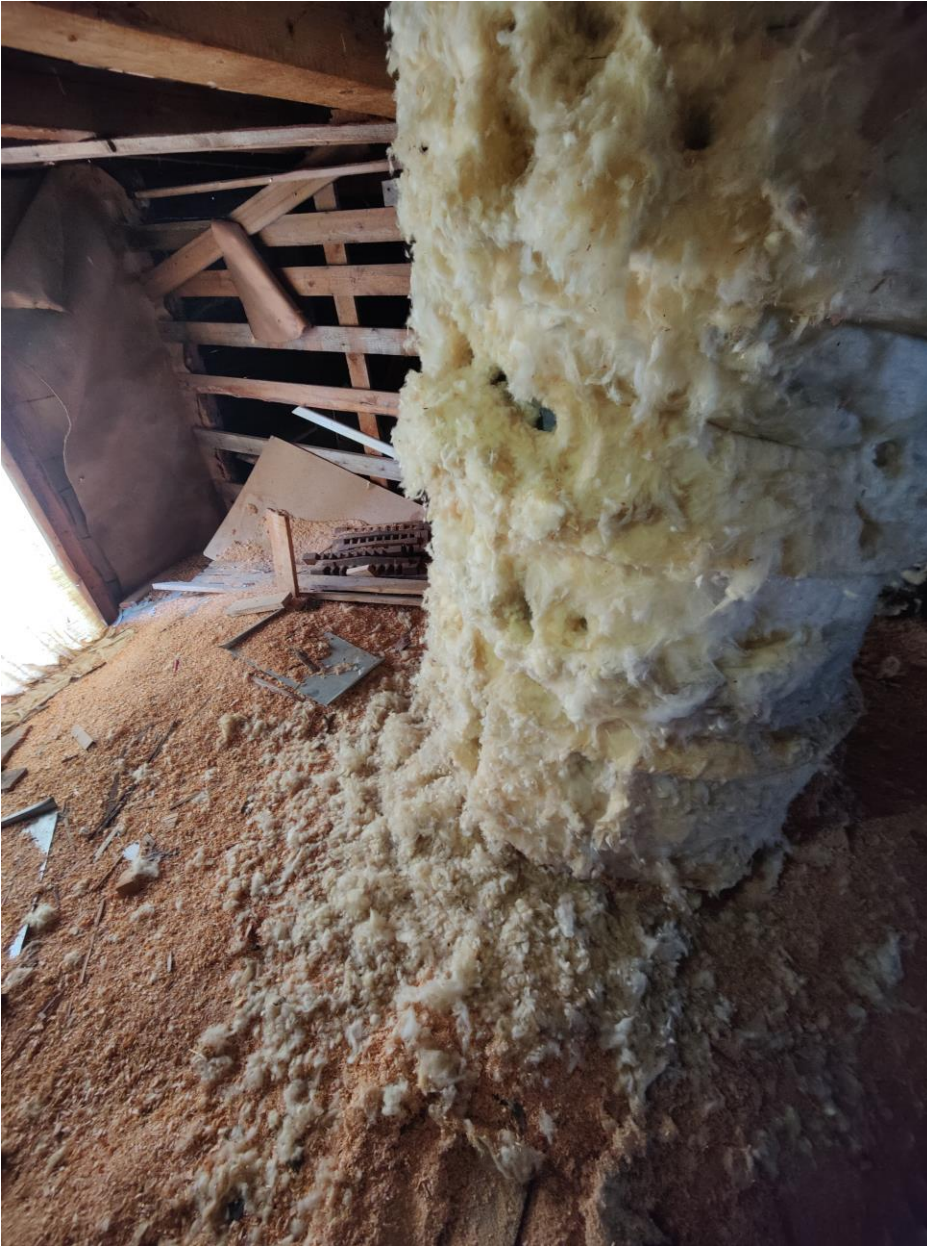
Kuva 5. Hiiren ulosteita oli etenkin villojen seassa yksittäisinä papanoina siellä täällä.

Ullakkotiloista löytyi hiiren ulosteita, mitkä voi erottaa lepakon ulosteista muun muassa rakenteen ja koostumuksen perusteella, mutta myös sijainnin ja kasautumisen perusteella. Lepakoiden ulosteissa on tavallisesti havaittavissa kiiltävä kitiiniä sisältävien hyönteisten osia, kun hiiren ulosteet ovat mattapintaisia ja niissä on usein karvoja. Lepakoiden enemmän aikaa viettämillä kohteilla lepakoiden ulosteet kerääntyvät tavallisesti kasoiksi, kun taas hiirien ulosteita on yksitellen siellä täällä. Kauniston kohteella havaittiin etenkin villalla eristettyjen putkien luona hiiren ulosteita villojen seassa yksittäisinä papanoina.

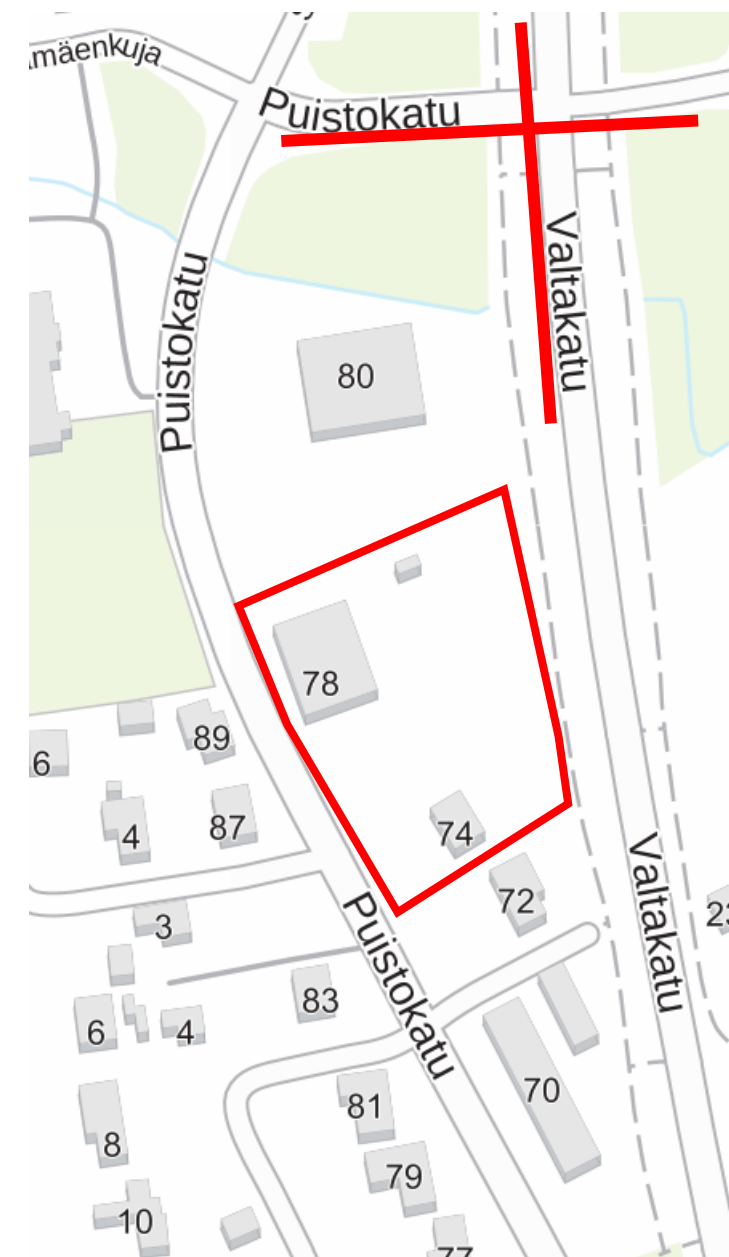
1.1 Liikennelaskenta

- Liikennelaskenta suoritettiin tiistaina 20.2.2024 kello 15:30-16:30.
- Kuvassa iltahuipputunti (ajon./h). Suluissa oleva prosenttimäärä on raskaan liikenteen osuus

Liittymässä suoritettiin iltahuipputunnin liikennelaskenta tiistaina 20.2.2024 kello 15:30-16:30. Kaavamuutoksen myötä syntyvä liikennetuotos arvioitiin Liikennetarpeen arviointi maankäytön suunnittelussa –ohjeen mukaisesti. Autoliikenteen matkatuotos sijoiteltiin liikenneverkolle asiantuntija-arviona.

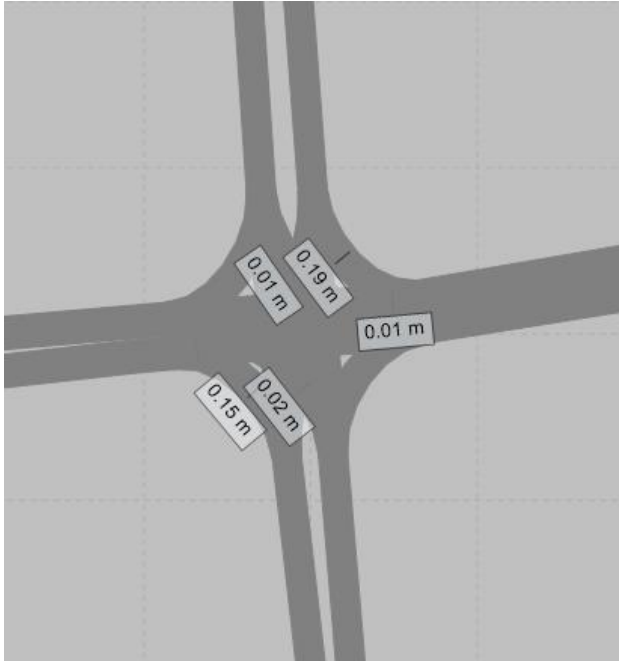
2.2 Liittymän palvelutaso ja jonoutuminen

- Keskimääräiset jonopituudet jäävät huipputunnille hyvin pieniksi. Autot pääsevät kulkemaan pääsääntöisesti vapaasti liittymän läpi. Kaikkien liittymähaarojen palvelutaso on A.
