Kuntotutkimusraportti Ilmanvaihtojärjestelmät

KJ Ståhlbergin koulu Haapajärvi 2.4.2020

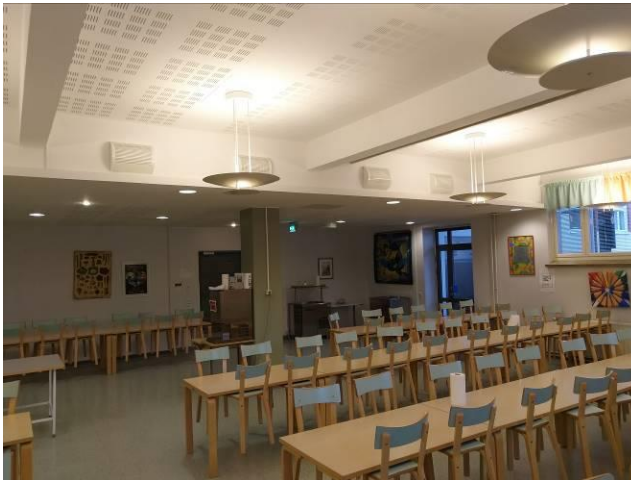
Kuva 7. Ruokalatilaa

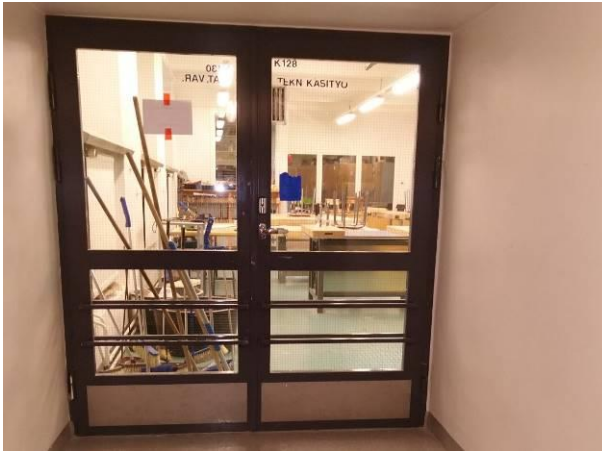
oven kautta. Teknisen työn tiloista on palo-ovi materiaalivarastoon ja varsinkin tätä ovea pidettäessä auki, teknisen työn tilojen puupöly pääsee purkautumaan käytäville ja ruokalaan materiaalivaraston aiheuttaman ylipaineen johdosta. Materiaalivaraston yhteydessä olevat talomiehen tilat ja sähkökeskus sisältävät pelkkiä poistoja mutta näiden tilojen väliovet ovat liian tiiviitä (ilman ovisäleikköjä) toimiakseen materiaalivaraston yleispoistona.

Kuva 30. Materiaalivarastosta on kulku teknisen työn tiloihin (ovi oli usein jätetty auki)

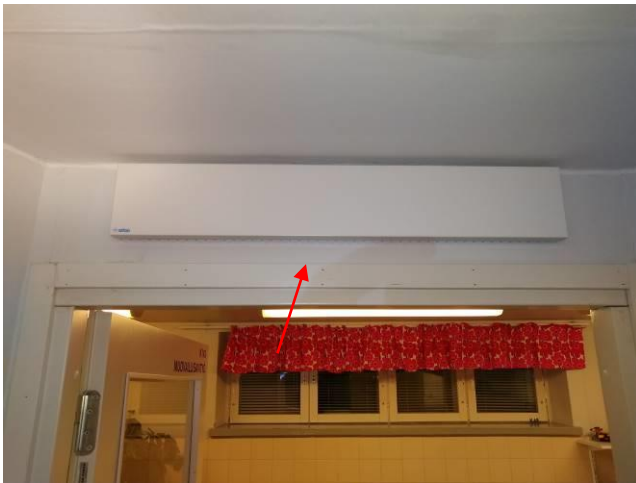
Kuva 61. Leikki-tilan siirtoilmasäleikkö

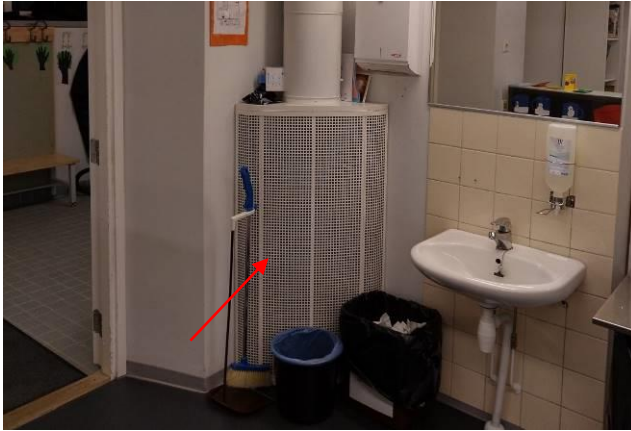
Kuva 62. Tuloilman jako on toteutettu yhdellä tulopäätelaitteella

Ilmanvaihtojärjestelmän kanavisto tulon osalta puutteellinen ja ilmanjaottelultaan heikko. Myös Iv-kone on selvästi vanhentunut ja varsinkin pakkasella aiheuttaa ongelmia tilan ilmanvaihtoon.

- Tulonkanaviston äänenvaimentimen vaihto nykyaikaiseen polyesteripohjaisella eristeellä toteutettuun malliin.
- Iv- koneen vaihto nykyaikaiseen, tehokkaampaan ja paremman hyötysuhteen omaavaan malliin
- Tulokanaviston jatkaminen ja jakaminen erillisiin tiloihin asianmukaisin päätelaitten varustettuna.
- Ilmanvaihtojärjestelmän puhdistus
- Ilmamäärien tarkastus ja säätö puhdistustöiden jälkeen
- Suodatinvaihtovälin muuttaminen, max 4-5kk

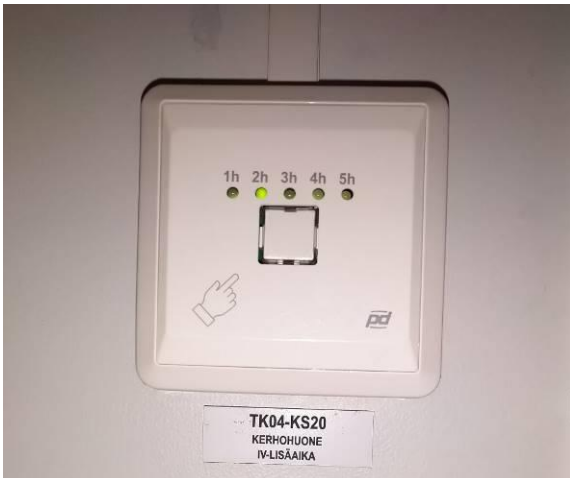
Kuva 63. Kerhotilassa on lisäaikapainike ilmanvaihdon tehostukselle

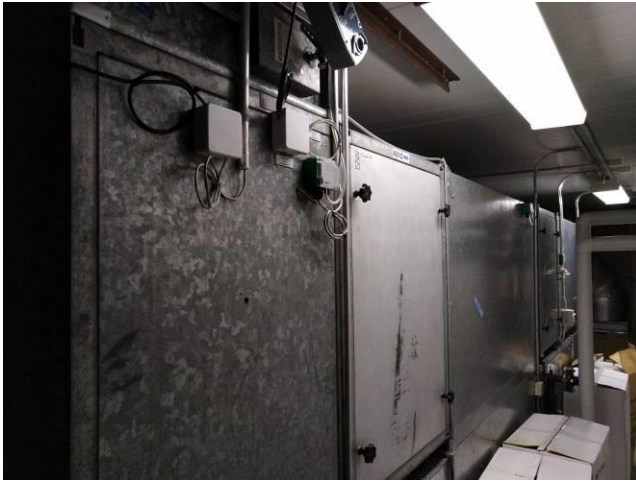
Kuva 68. TK5 ilmanvaihtokone

Tulo- ja poistoilmanvaihtokoneiden puhaltimissa havaittiin remmien kulumaa. Poistokoneessa hihnat olivat erittäin löysällä ja pitivät isoa ääntä hihnojen osittain luistaessa. Poistokoneen luukun kiinnitys on osittain rikkiäinen ja luukku on huonossa kunnossa.

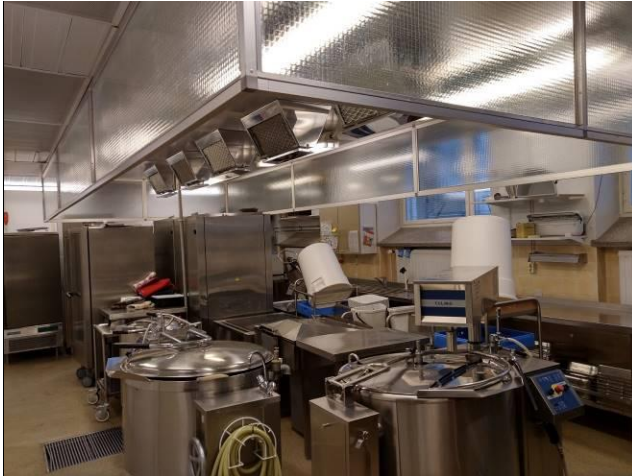
Kuva 72. Keittiön rasvahuuva

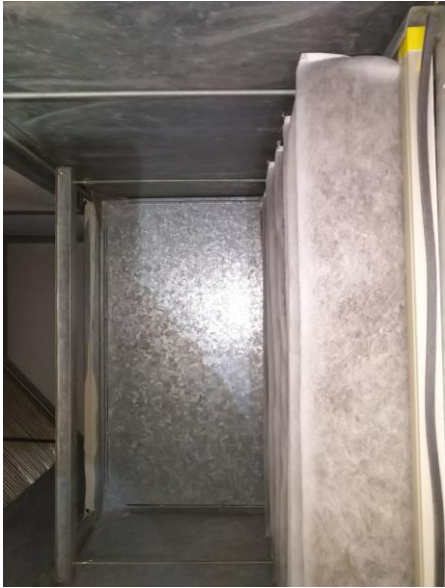
Poiston suodatuksena paikoillaan oli erittäin lyhyillä pusseilla varustettu G3/G4 suodatin, vaikka kammioon mahtuu monta kertaa pidemmät suodattimet. Tilassa oli kolmen vaihtokerran suodattimet, joissa kaikissa oli pidemmät pussit. Tietoa ei ole mistä lyhyet suodattimet ovat päättyneet koneeseen.

Kuva 82. Paikoillaan olleessa G3/G4 poistosuodattimessa erittäin lyhyet pussit
